中小河流治理重点县综合整治和水系连通试点天津  
市西青区南运河辛口镇项目二区

# 水土保持设施验收报告

建设单位：天津市西青区水利工程建设管理中心

2020 年 2 月

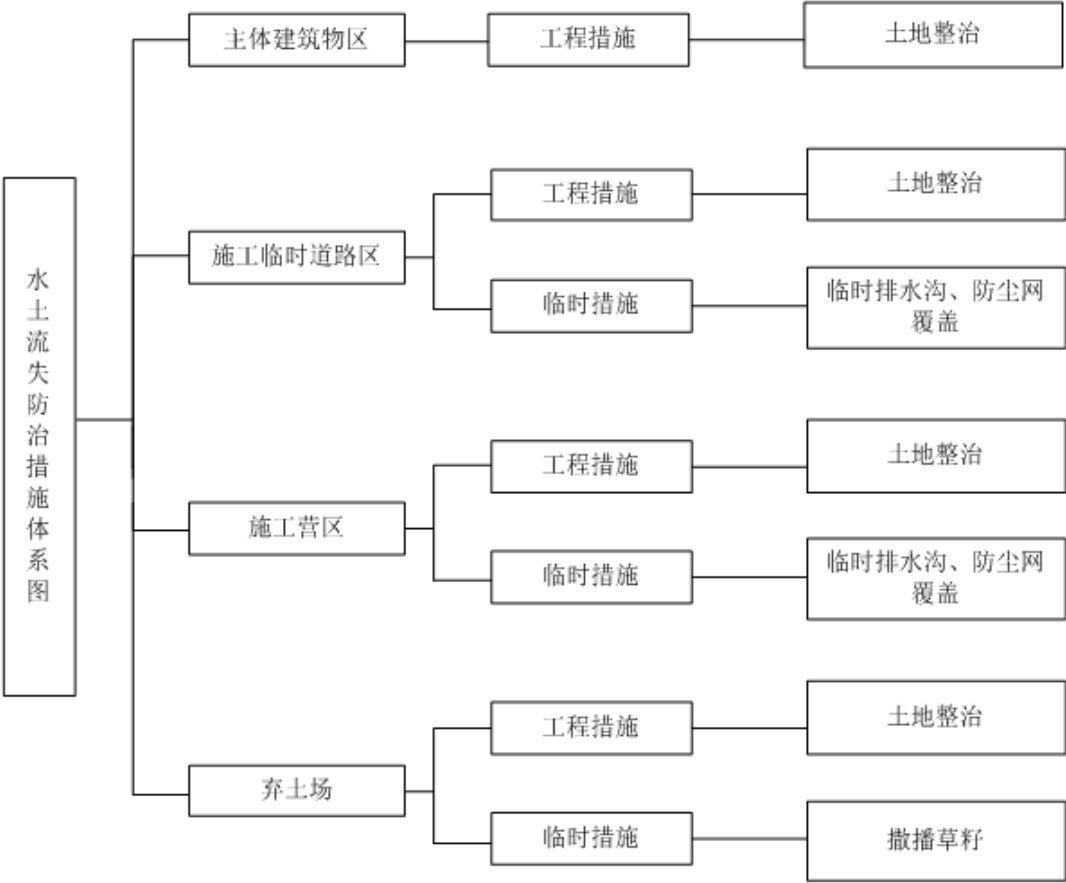
图 2-1 防治措施体系图

方案批复的水土保持方案根据水土流失防治分区和水土保持措施体系,该方案针对工程建设过程中各防治分区的流失情况,因地制宜地布置水土保持防治措施。水土流失防治措施主要采用工程措施、植物措施、临时措施和管理措施相结合的综合防治措施,在时间上、空间上形成一个完整的水土保持措施体系。方案设计的水土保持防治措施体系详见图 2-1。

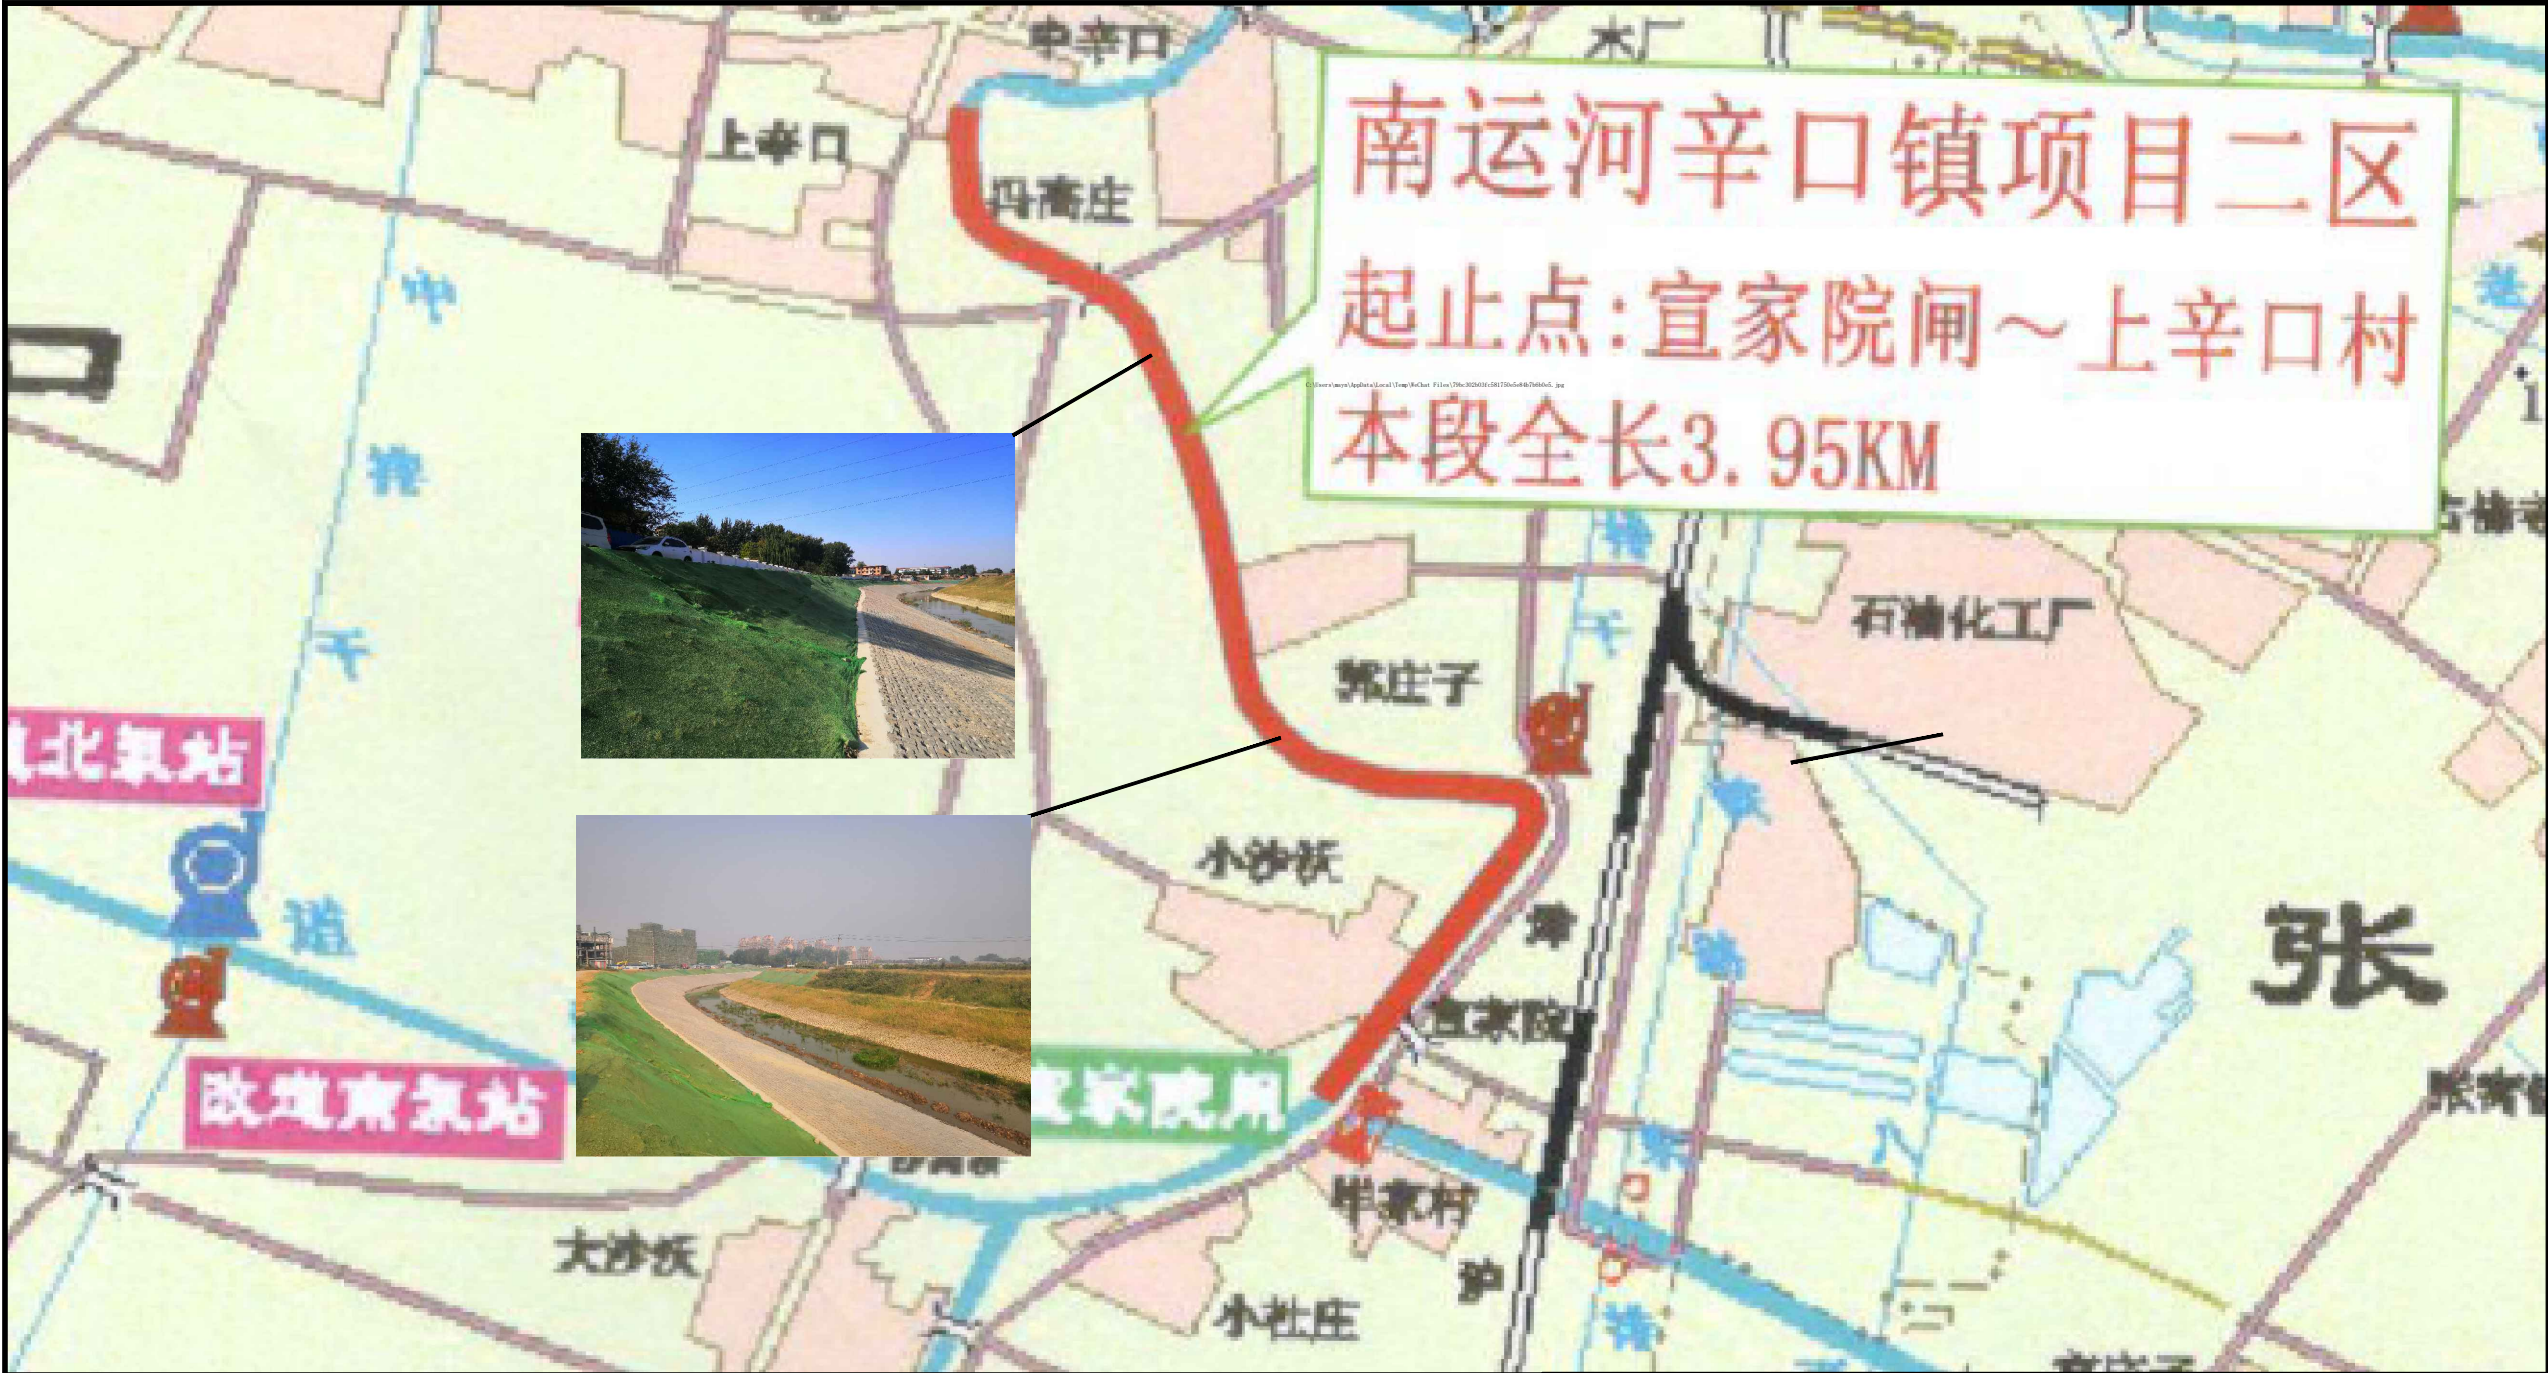
项目实际发生的水土流失防治责任范围为 19.41hm<sup>2</sup>，均为项目建设区，直接影响区未发生，详见表 3.1-1 和水土流失防治责任范围图。
