中小河流治理重点县综合整治和水系连通试点天津
市西青区南运河辛口镇项目三区

水土保持设施验收报告

建设单位：天津市西青区水利工程建设管理中心

编制单位：天津普知弘生态环境技术有限公司

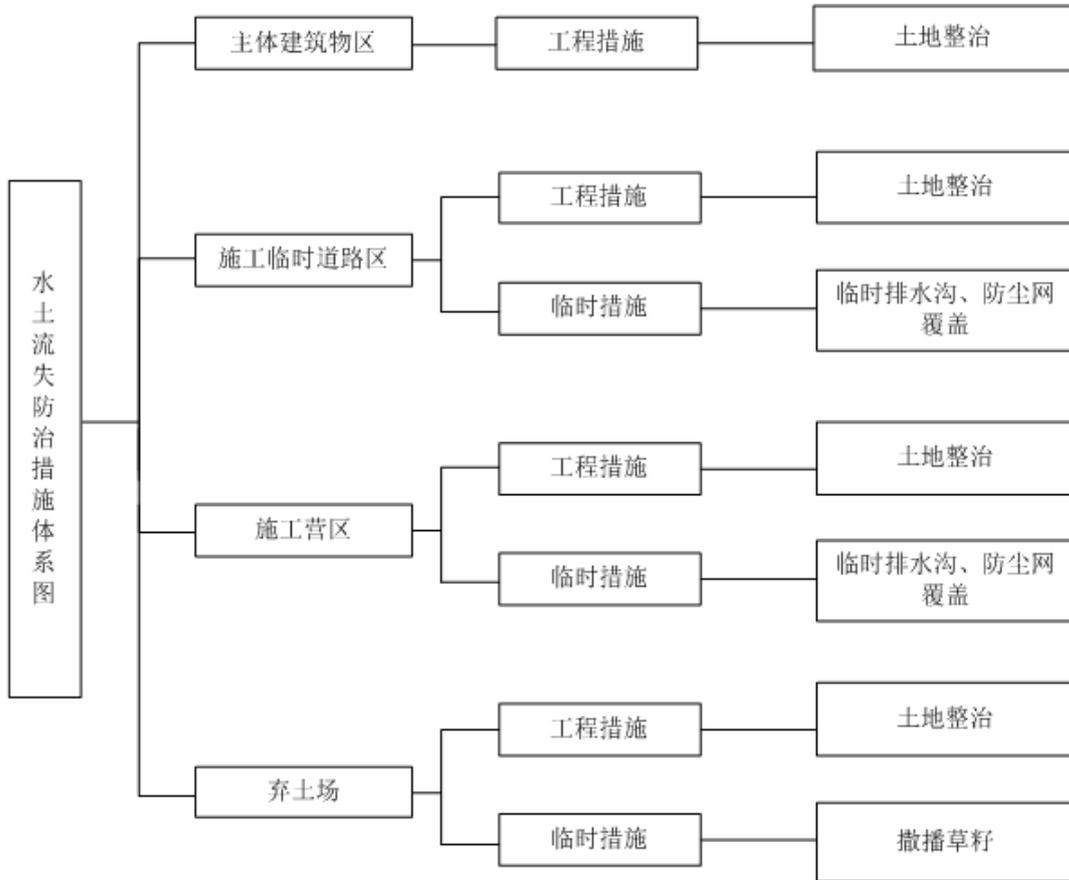
图 2-1 防治措施体系图

方案批复的水土保持方案根据水土流失防治分区和水土保持措施体系,该方案针对工程建设过程中各防治分区的流失情况,因地制宜地布置水土保持防治措施。水土流失防治措施主要采用工程措施、植物措施、临时措施和管理措施相结合的综合防治措施,在时间上、空间上形成一个完整的水土保持措施体系。方案设计的水土保持防治措施体系详见图 2-1。

- 1) 临时堆土区临时措施防尘网覆盖 1374m²。
- 2) 施工临时道路区工程措施土地平整 1.12hm²;临时措施临时排水沟 1400m,防尘网覆盖 1220m²。
- 3) 施工营区工程措施土地平整 0.33hm²;临时措施临时排水沟 352m,防尘网覆盖 360m²。
- 4) 弃土场工程措施土地平整 9.65hm²;植物措施撒播草籽 2.90hm²。

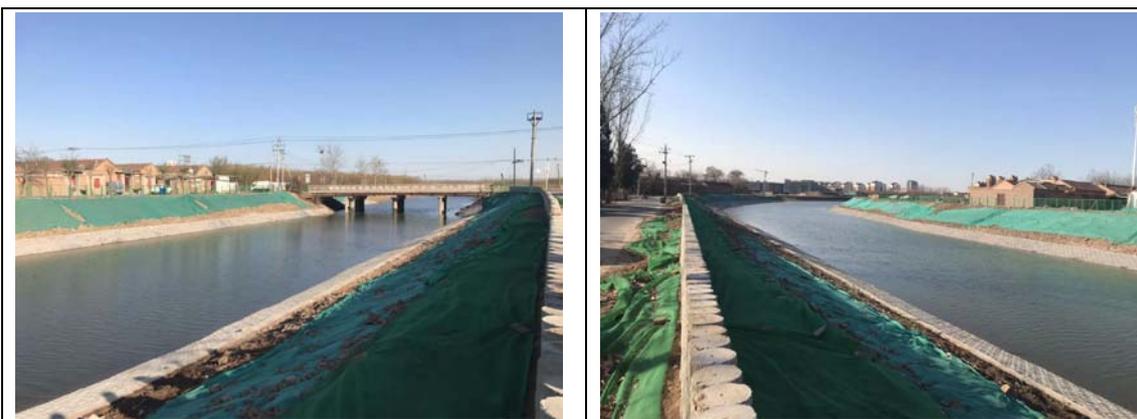
岸坡护砌及苫盖

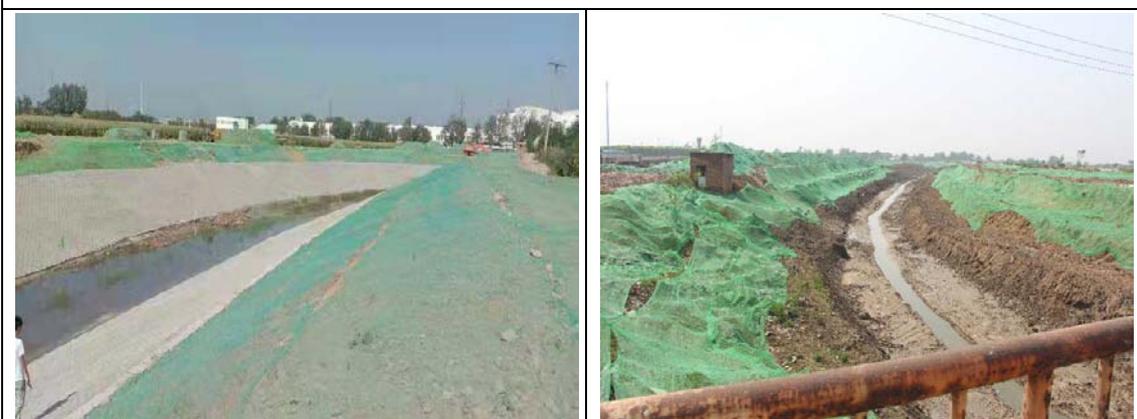
临时苫盖

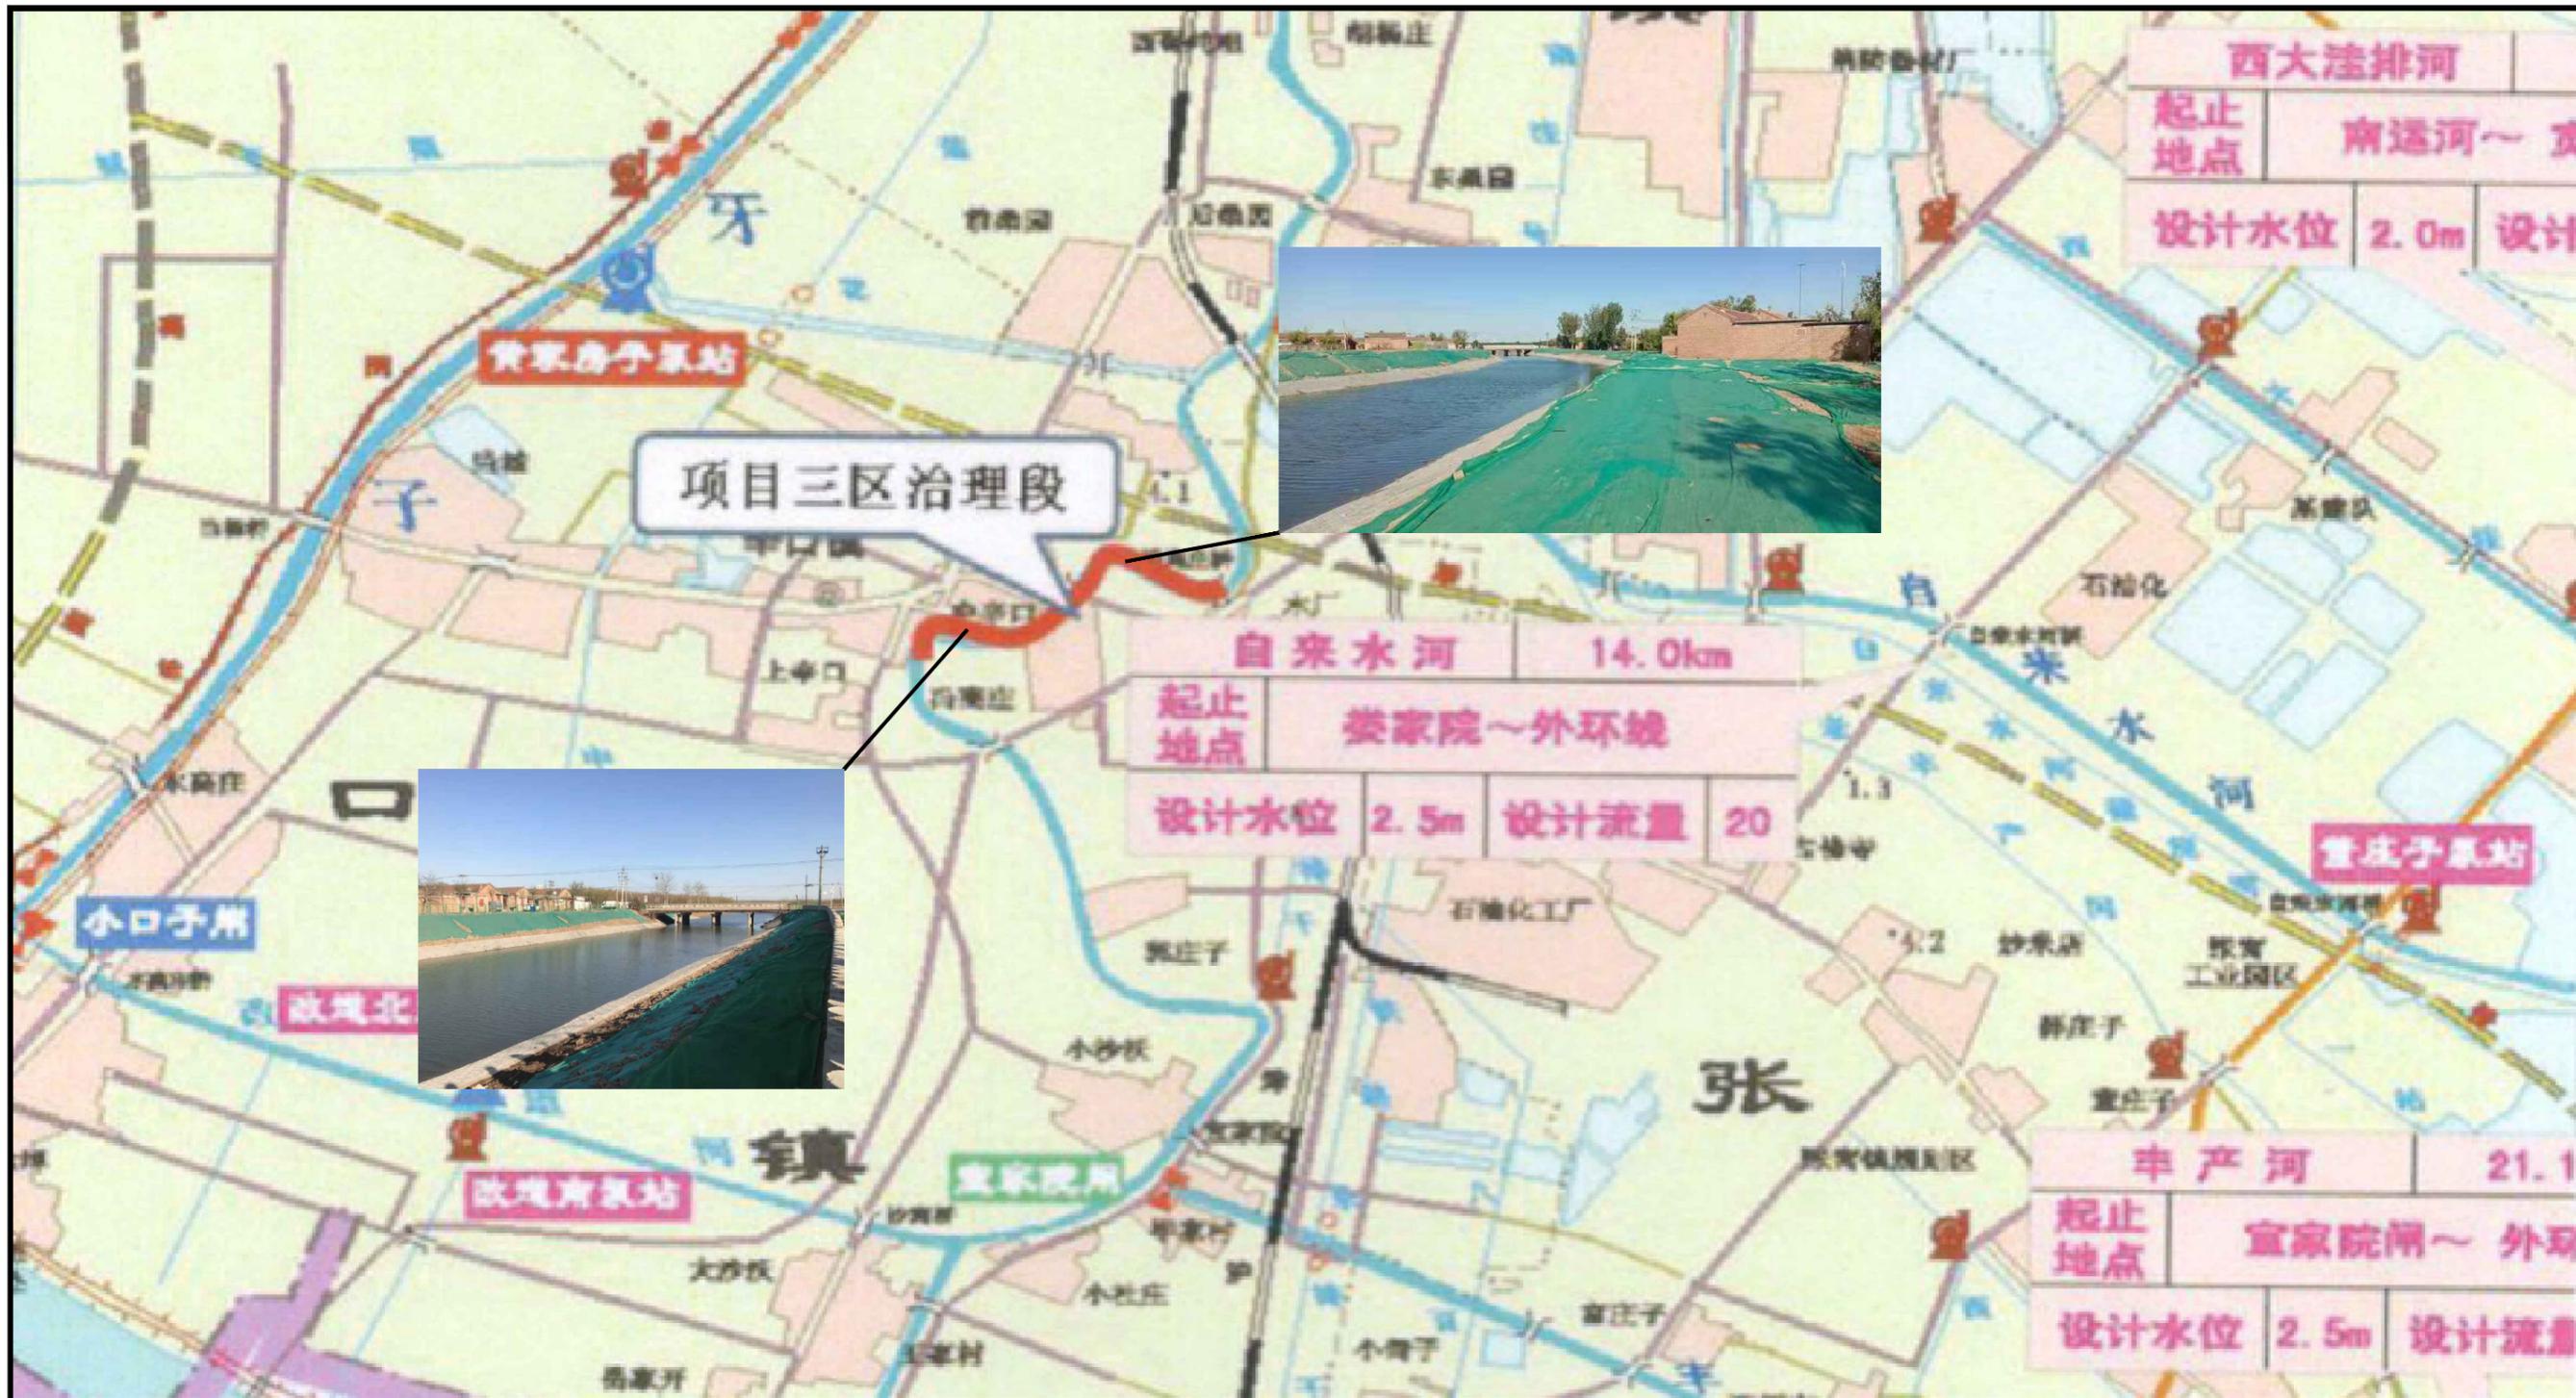
批准	田坤艳	中小河流治理重点县综合整治和水系连通试点天津市西青区南运河辛口镇项目三区	验收	阶段
核定	周小燕		水保	部分
审查	张新蕊		水土流失防治责任范围及水土保持设施竣工验收图	
校核	陈静			
设计	梁俊			
制图	尚家忠	比例	日期	2020.01
设计证号		图号	附图2	
资质证号

防治责任范围		占地面积 (hm ²)	备注
项目建设区	临时堆土区	0.15	临时占用, 位于河道管理区
	施工临时道路区	1.12	临时占用, 地类为露天菜地
	施工营地	0.33	临时占用, 地类为露天菜地
	弃土场	9.65	临时占用, 地类为坑塘
合计		11.25
