天津蓟州生活垃圾焚烧发电项目二期工程项目

# 水土保持设施验收报告

建设单位：天津绿色动力再生能源有限公司

2020 年 12 月

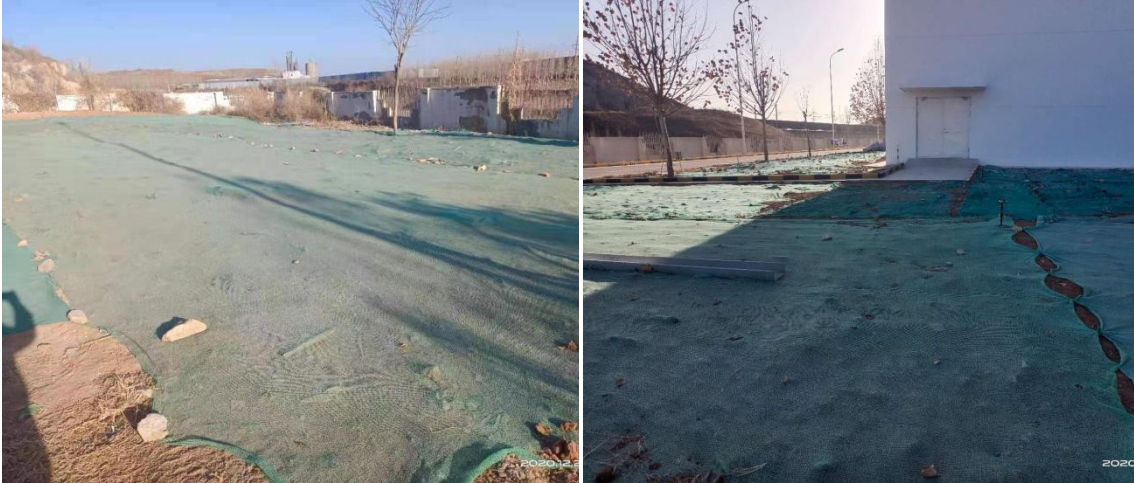
| 临时苫盖 | |

本工程已实施完成的水土保持临时措施为主体建筑物区密目网苫盖  $1500\text{m}^2$ ; 施工生产生活区密目网苫盖  $1000\text{m}^2$ ; 临时堆土区密目网苫盖  $500\text{m}^2$ , 编织袋拦挡 80m。

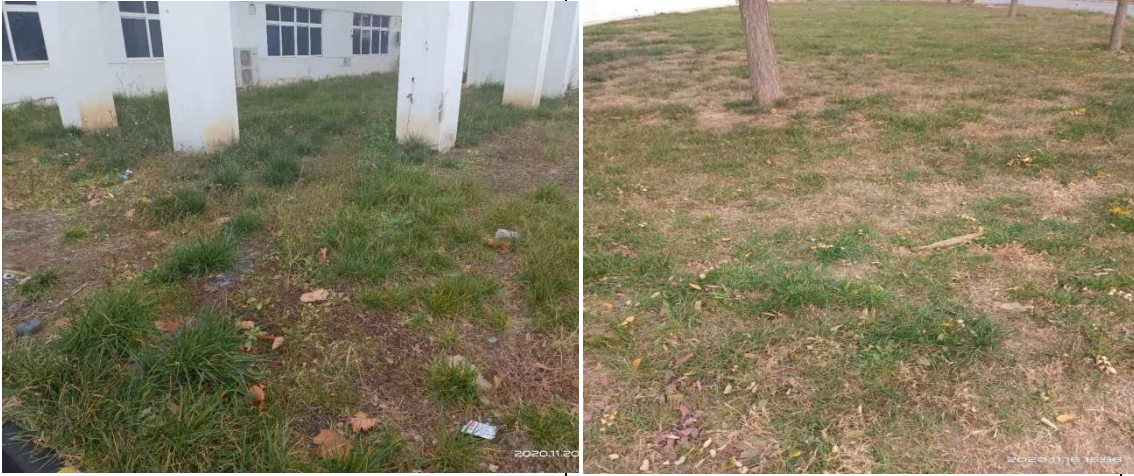
| 绿地恢复 | |

根据调查监测,结合档案资料查阅显示,本项目实际完成水土保持植物措施为临时堆土区绿地恢复  $400\text{m}^2$  和施工生产生活区绿地恢复  $800\text{m}^2$ 。
