张家窝镇医疗卫生所项目

水土保持监测总结报告

建设单位：天津市西青区张家窝镇人民政府

编制单位：北京江河中基工程咨询有限公司

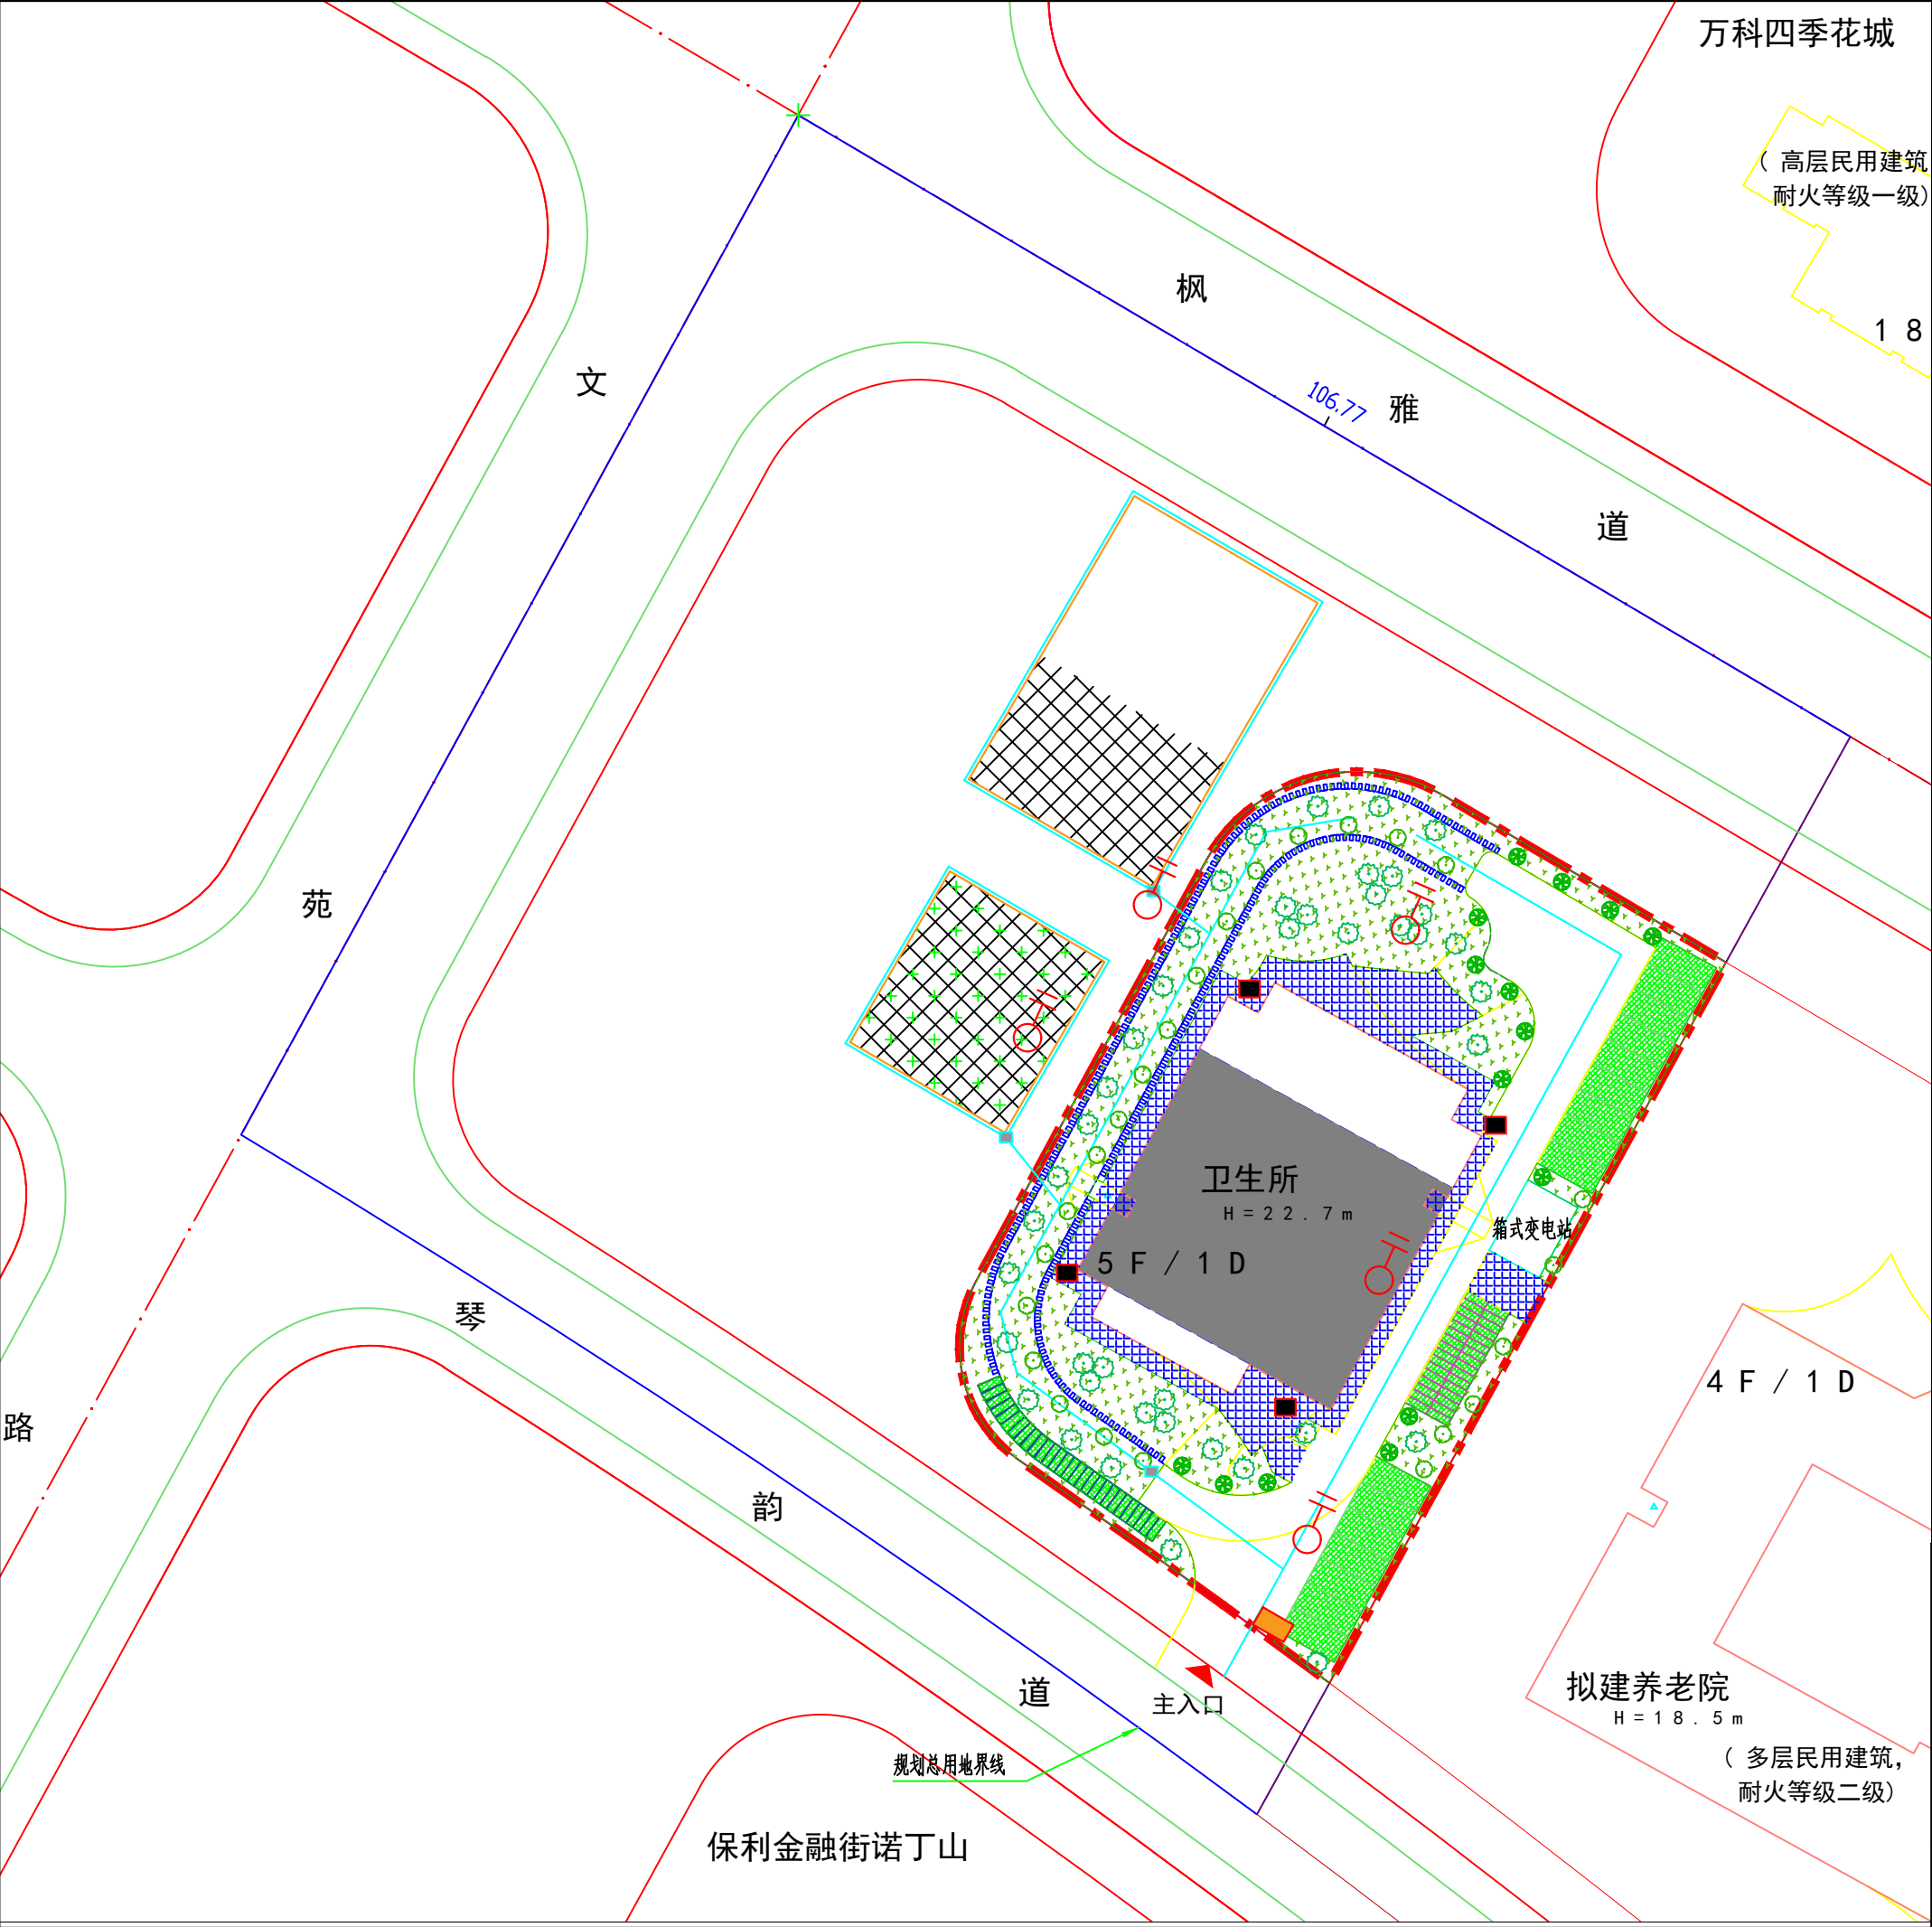
核定 审查 校核 设计 制图	王新星	张家窝镇医疗卫生所项目	可研阶段
	栗翠萍		水保部分
	罗亚丹	监测点位布设图	
	许国良		
水保证号	水保方案(京)字第0010号	日期	2019.01
资质证号	水保方案(京)字第0010号	图号	附图2

根据本项目水土流失预测和水土保持总体布局，结合监测范围、监测分区和工程建设现状，按照《生产建设项目水土保持监测规程（试行）》（办水保〔2015〕139 号）的规定与要求，为体现水土保持监测的全面性、典型性和代表性。工程施工期水土流失监测站点共布设

监测点 5 个，分别布置在建构筑物区、道路广场区、景观绿化区、临时堆土区和施工生产生活区。同时开展调查监测和档案资料查阅，了解工程扰动土地面积、防治责任范围、水土流失因子、水土流失量、水土保持设施及保存情况、水土保持效果等方面的动态变化情况。
