天津市西青生活垃圾综合处理厂配套
给水、中水管道干线工程
水土保持设施验收报告

建设单位:天津市西青区住房和城乡建设委员会

编制单位:天津普知弘生态环境技术有限公司

2021 年 1 月

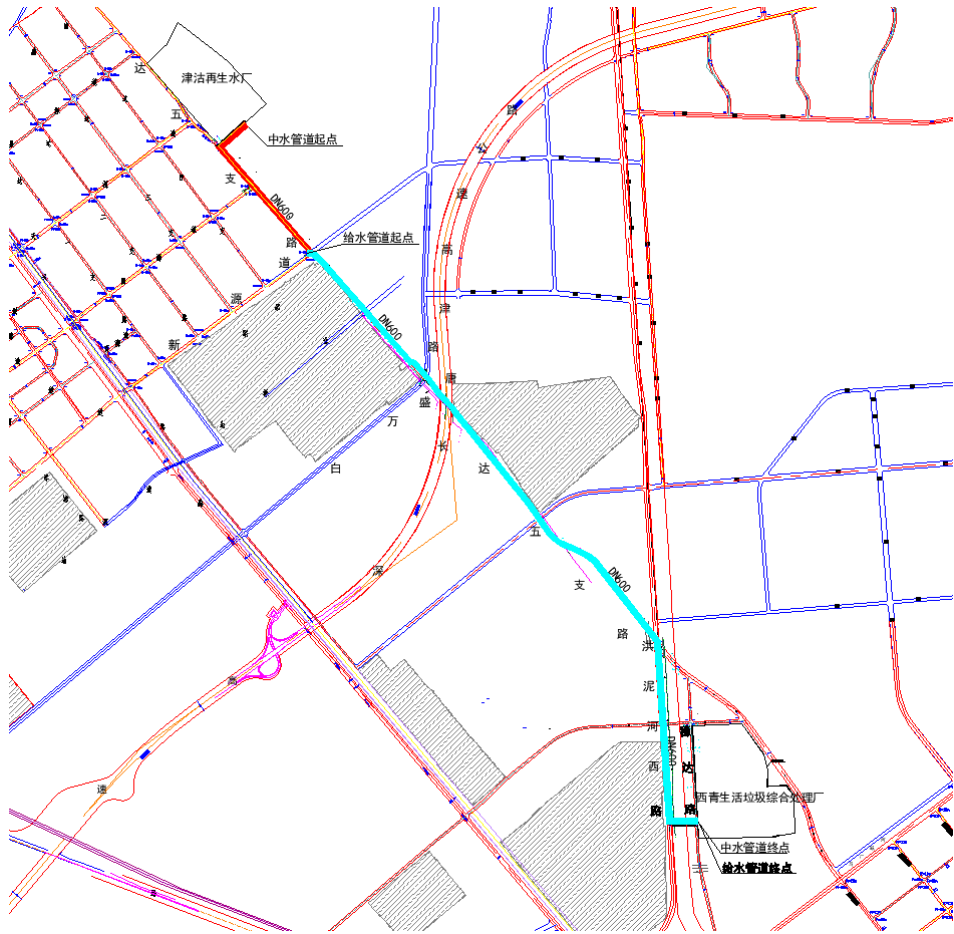
图 1.1-2 管线平面布置图

新建一条 DN300 给水管道起于现状盛达五支路、终于西青垃圾综合处理厂,管线全长预计约 5663.4m。起点与现状盛达五支路给水管道接顺,终点与西青垃圾综合处理厂给水管道接顺。主要路线沿现状盛达五支路(现状给水管道-新源道),规划盛达五支路(新源道-长深高速以北),拟建盛达五支路(长深高速

新建一条 DN600 中水管道，起于津沽再生水厂、终于西青垃圾综合处理厂，管线全长预计约 7297.2m。起点与津沽再生水厂中水管道接顺，终点与西青垃圾综合处理厂中水管道接顺。主要路线沿津沽再生水厂（再生水厂-盛达五支路），现状盛达五支路（再生水厂出厂路-新源道），规划盛达五支路（新源道-长深高速以北），拟建盛达五支路（长深高速以南-洪泥河西路），洪泥河西路（盛达五支路-进场路），进场路（洪泥河以东-垃圾处理厂）后进入垃圾处理厂。

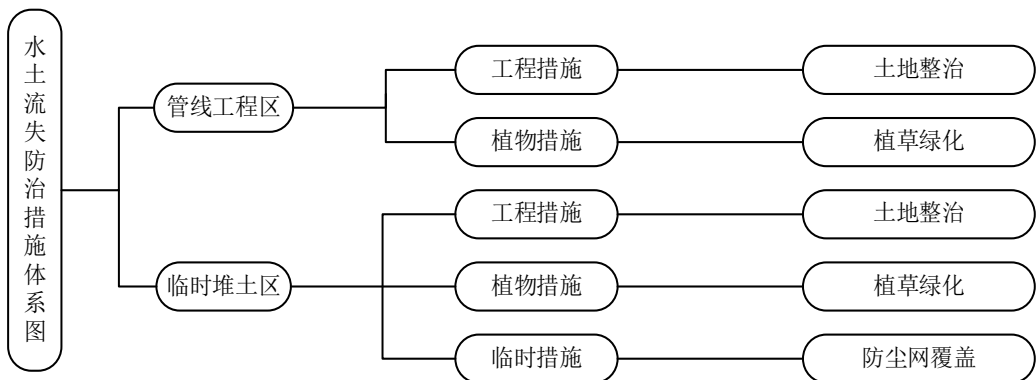
图 2.5-1 防治措施体系图

方案批复的水土保持方案根据水土流失防治分区和水土保持措施体系,该方案针对工程建设过程中各防治分区的流失情况,因地制宜地布置水土保持防治措施。水土流失防治措施主要采用工程措施、植物措施、临时措施和管理措施相结合的综合防治措施,在时间上、空间上形成一个完整的水土保持措施体系。方案设计的水土保持防治措施体系详见图 2-1。

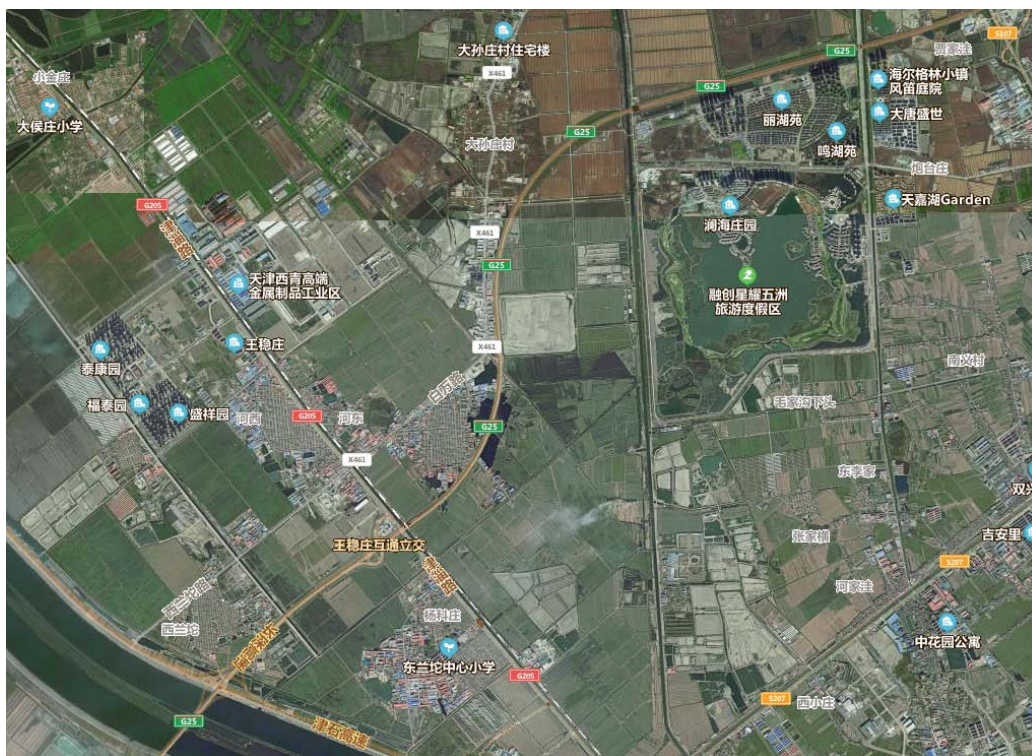
(1) 项目建设前遥感影像图

2020 年 4 月 10 日

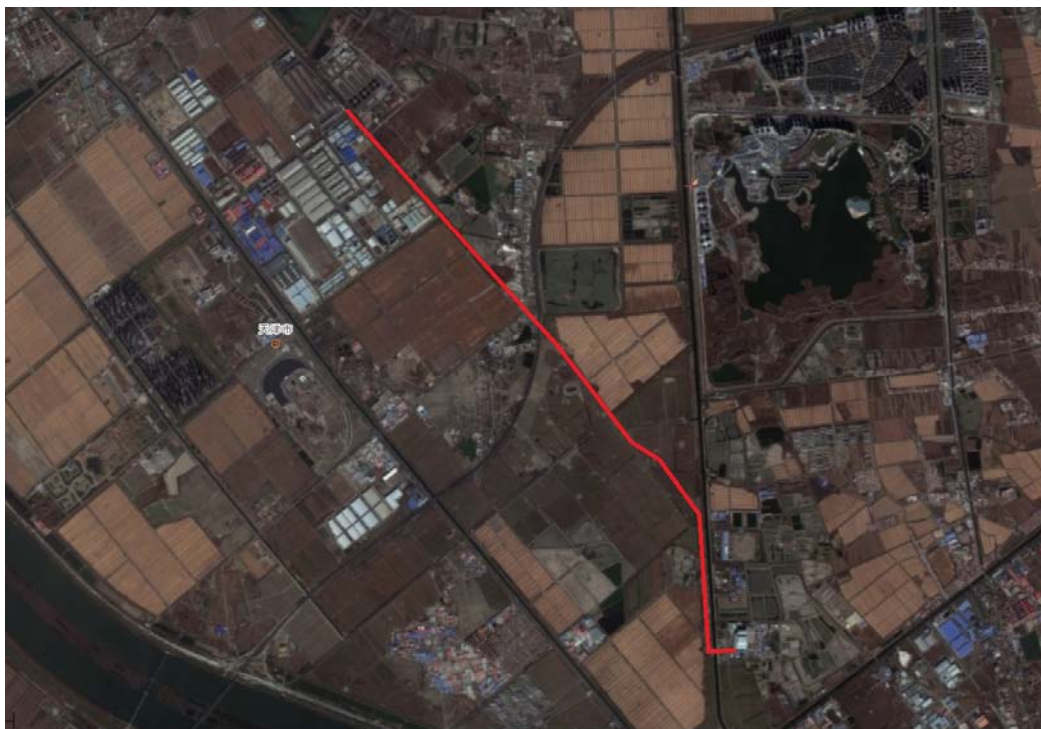
(2) 项目建设后遥感影像图

2020 年 11 月 15 日
