西青区结对帮扶困难村道路硬化工程 水土保持监测总结报告

建设单位：天津市西青区公路建设养护中心

编制单位：天津普知弘生态环境技术有限公司

二〇二一年二月

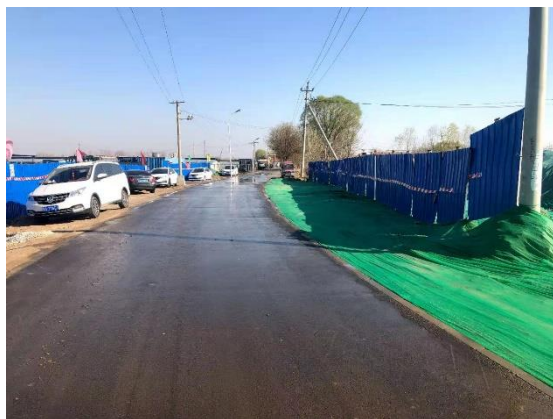
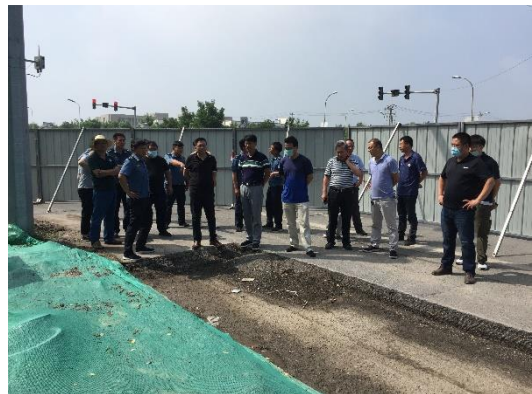
临时苫盖措施

(2) 根据调查监测, 结合档案资料查阅显示, 本项目实际建设完成的临时措施为路基工程区临时排水沟 13355m, 临时沉沙池 65 座, 防尘网覆盖 14980m²; 施工生产生活区防尘网覆盖 5000m²; 临时堆土区临时排水沟 885m, 临时沉沙池 5 座, 防尘网覆盖 11000m², 编织袋拦挡 860m。实际实施的临时措施工程量详见下表。

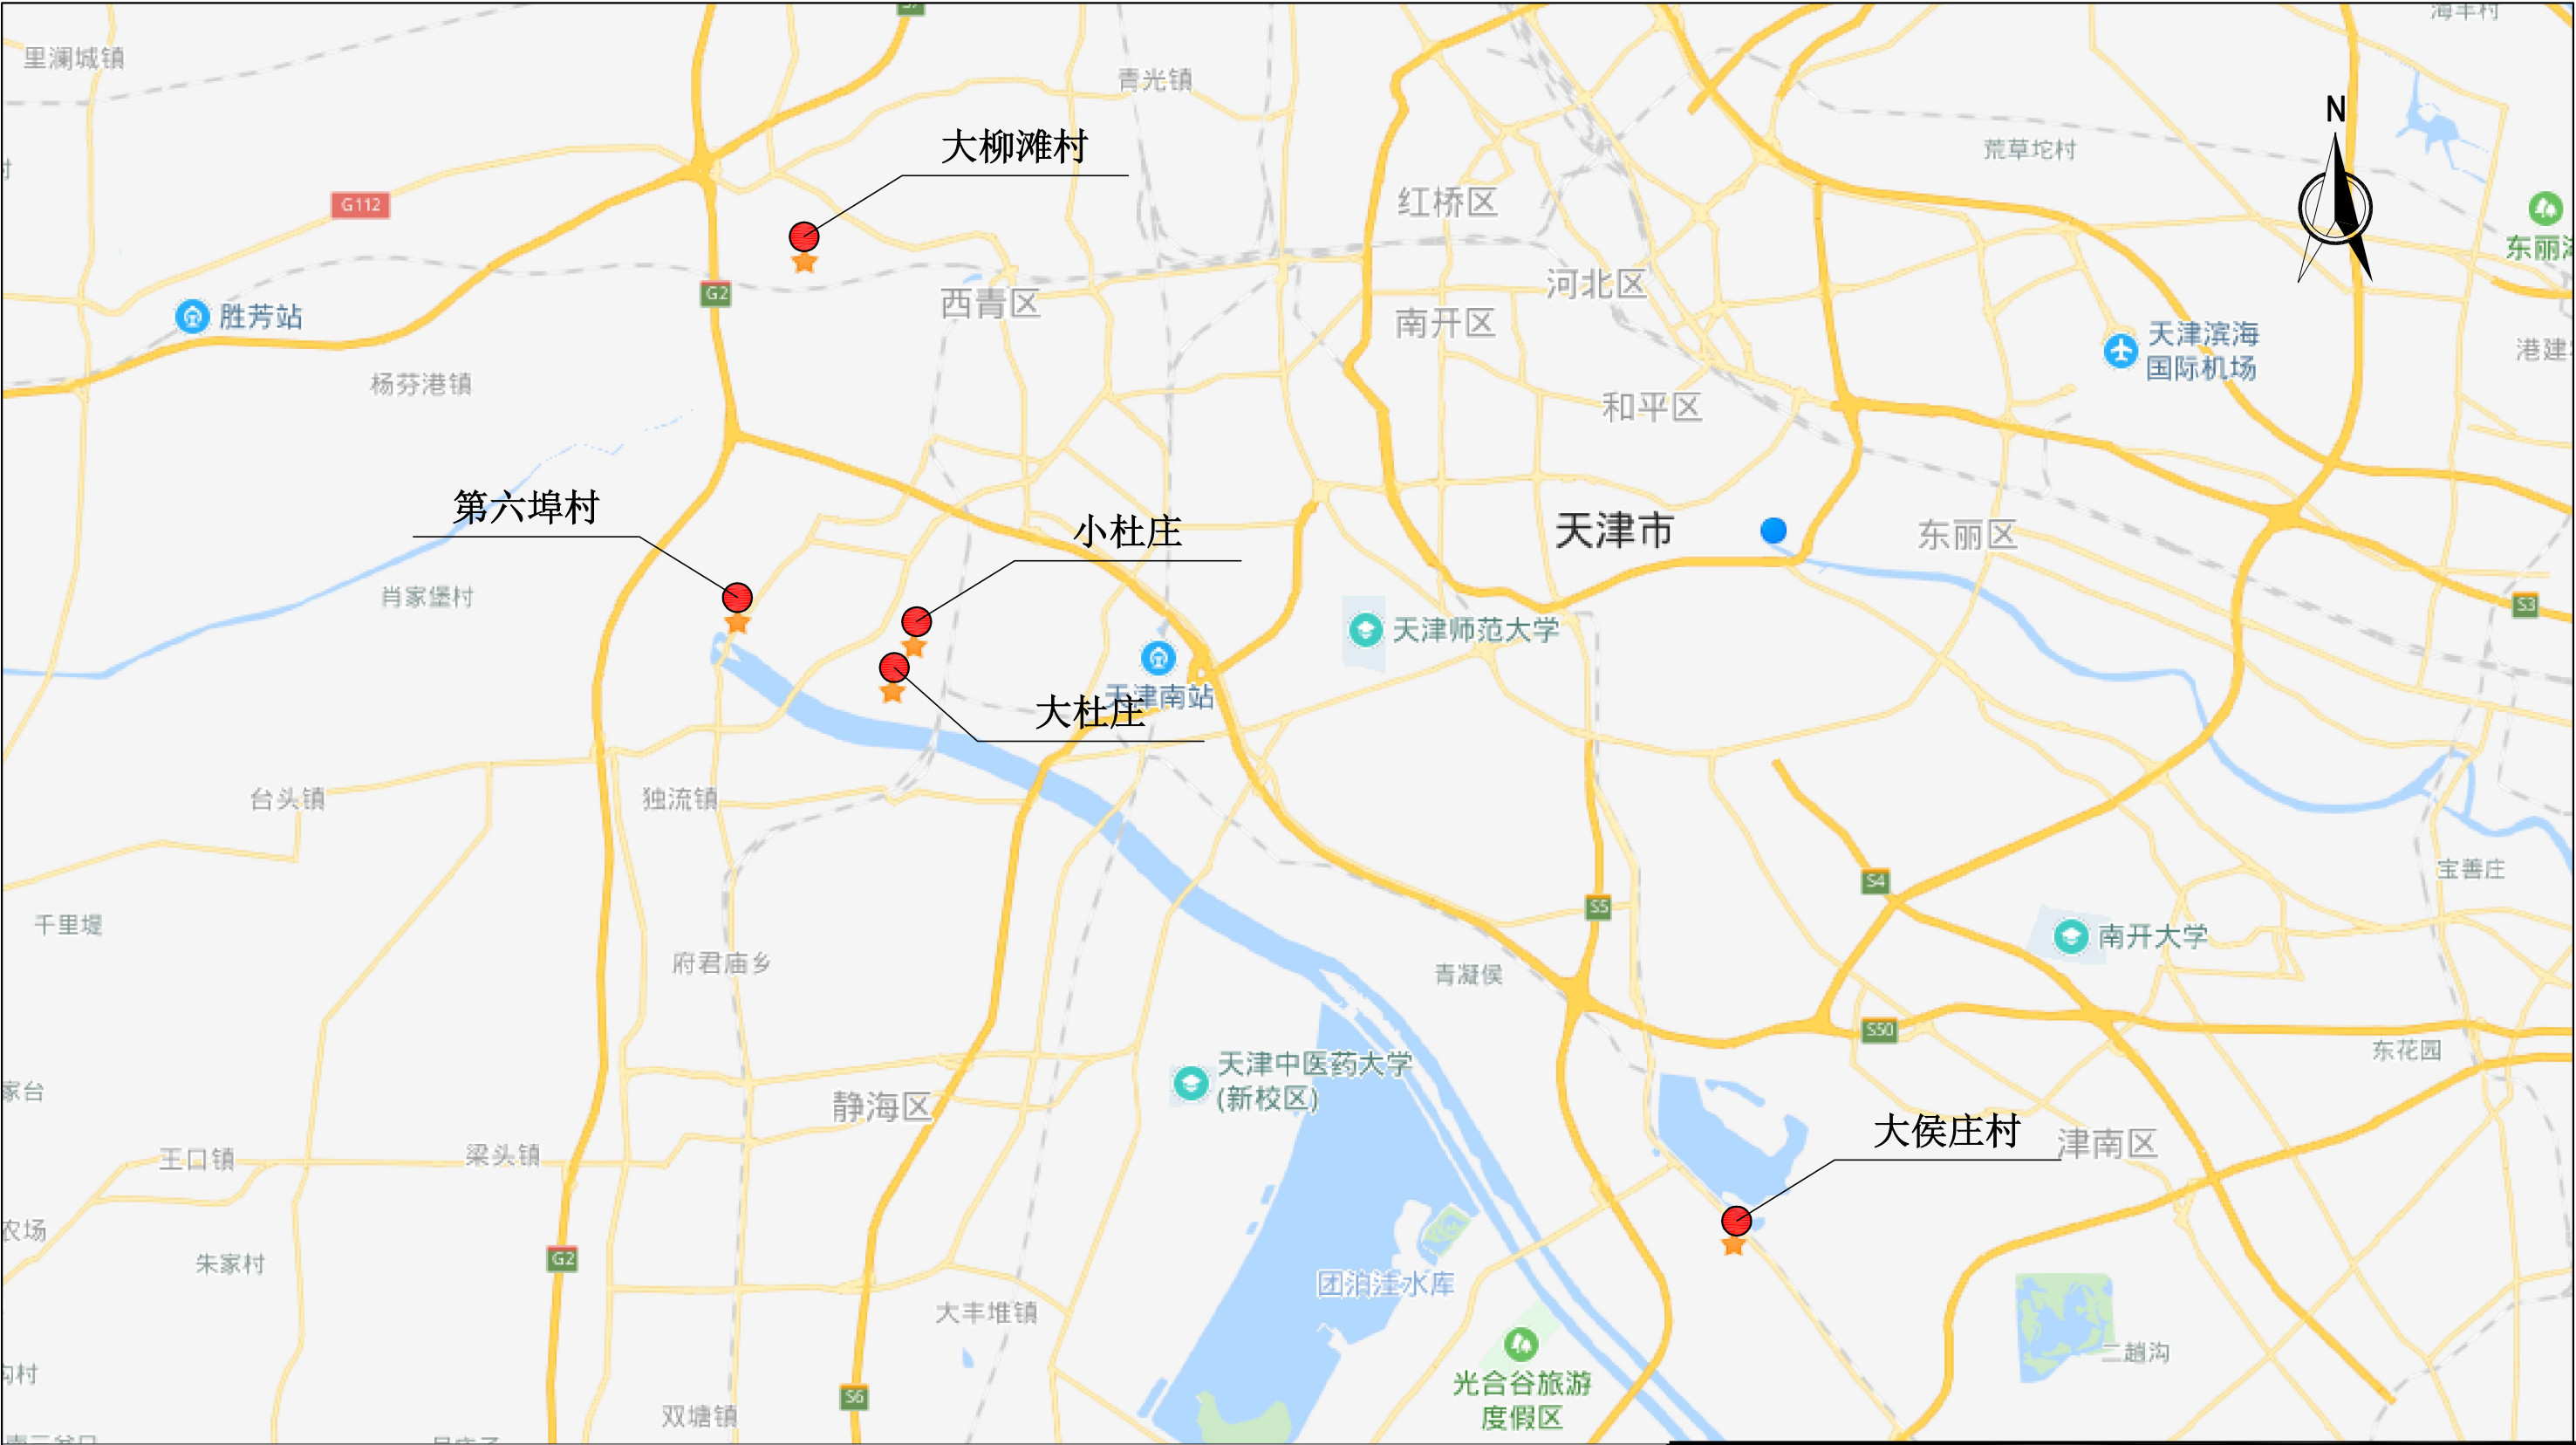
天津普知弘生态环境技术有限公司						
批准	田坤艳	田坤艳	西青区结对帮扶困难村 道路硬化工程		施 工 阶段	
核定	陈 静	陈 静			水 保 部分	
审查	周小燕	周小燕	水土保持监测点位布设图			
校核	尚家忠	尚家忠				
设计	高晓净	高晓净				
制图	高晓净	高晓净				
设计证号			比 例	分 示	日 期	2021.2
资质证号			图 号	附图-2

1.3.6 监测点布设

- 1、工程共涉及3个镇5个村的161条道路工程的新建、维修；
- 2、项目共分为路基工程区、施工生产区和临时堆土区3个防治分区，监测范围总面积为8.99hm²。
- 3、共设置3处水土保持监测点，三个分区各设置1个。
