泽杨道（柳霞路-开源路）配套工程

水土保持设施验收报告

建设单位：天津市西青区住房和城乡建设委员会

编制单位：天津普知弘生态环境技术有限公司

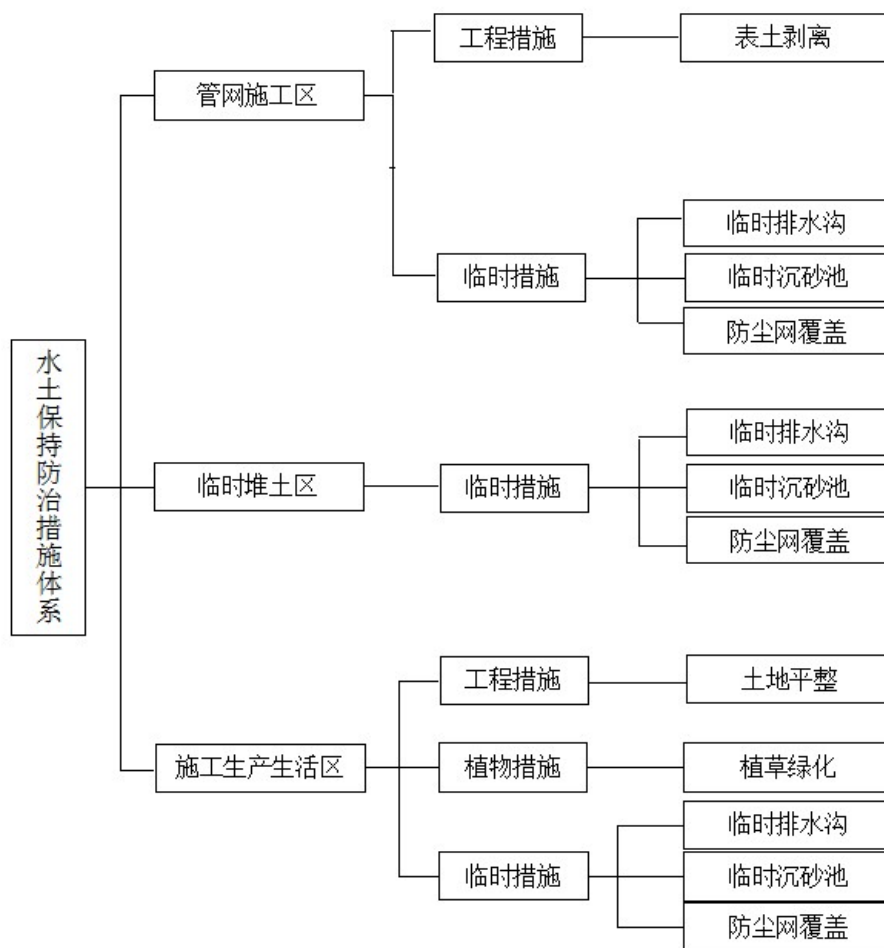
图 2-1 防治措施体系图

（3）防治措施及工程量

1）管网施工区包括工程措施表土剥离 0.01 万 m^3 ，临时措施临时排水沟 262.9m，临时沉砂池 1 座，防尘网覆盖 1.19 hm^2 。

2）临时堆土区包括临时措施临时排水沟 1094m，临时沉砂池 6 座，防尘网覆盖 0.53 hm^2 。

3）施工生产生活区包括工程措施土地整治 0.30 hm^2 ，植物措施撒播草籽 0.30 hm^2 ，临时措施土质排水沟 230m，临时沉砂池 1 座，防尘网覆盖 0.15 hm^2 。

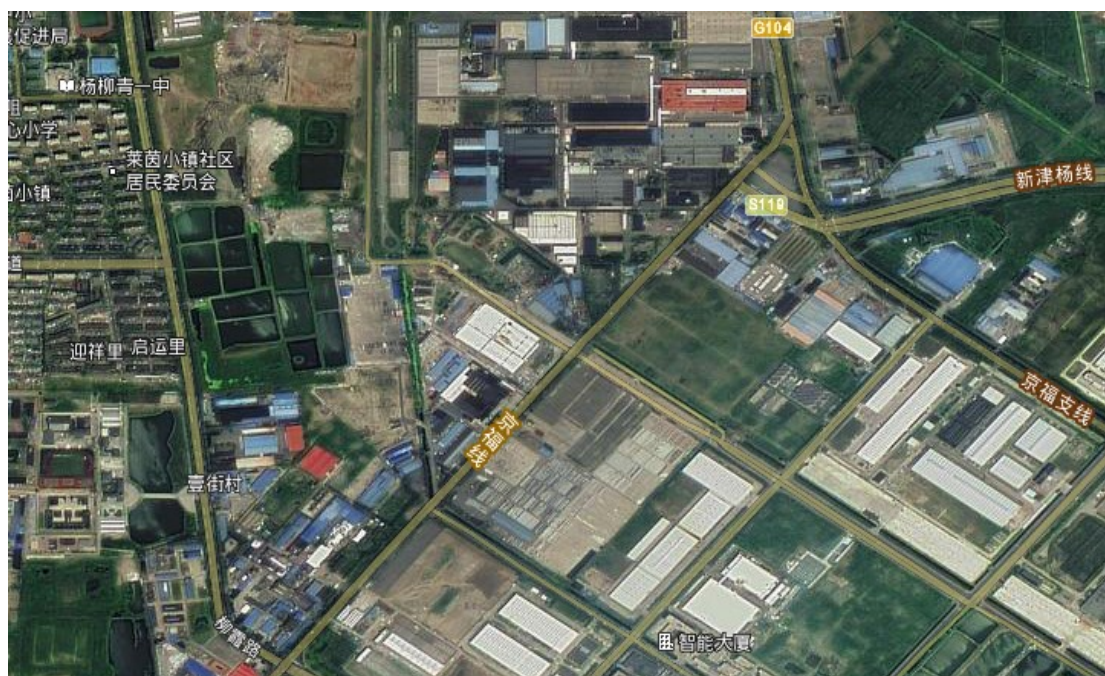
(2) 项目建设后遥感影像图

2019年4月12日

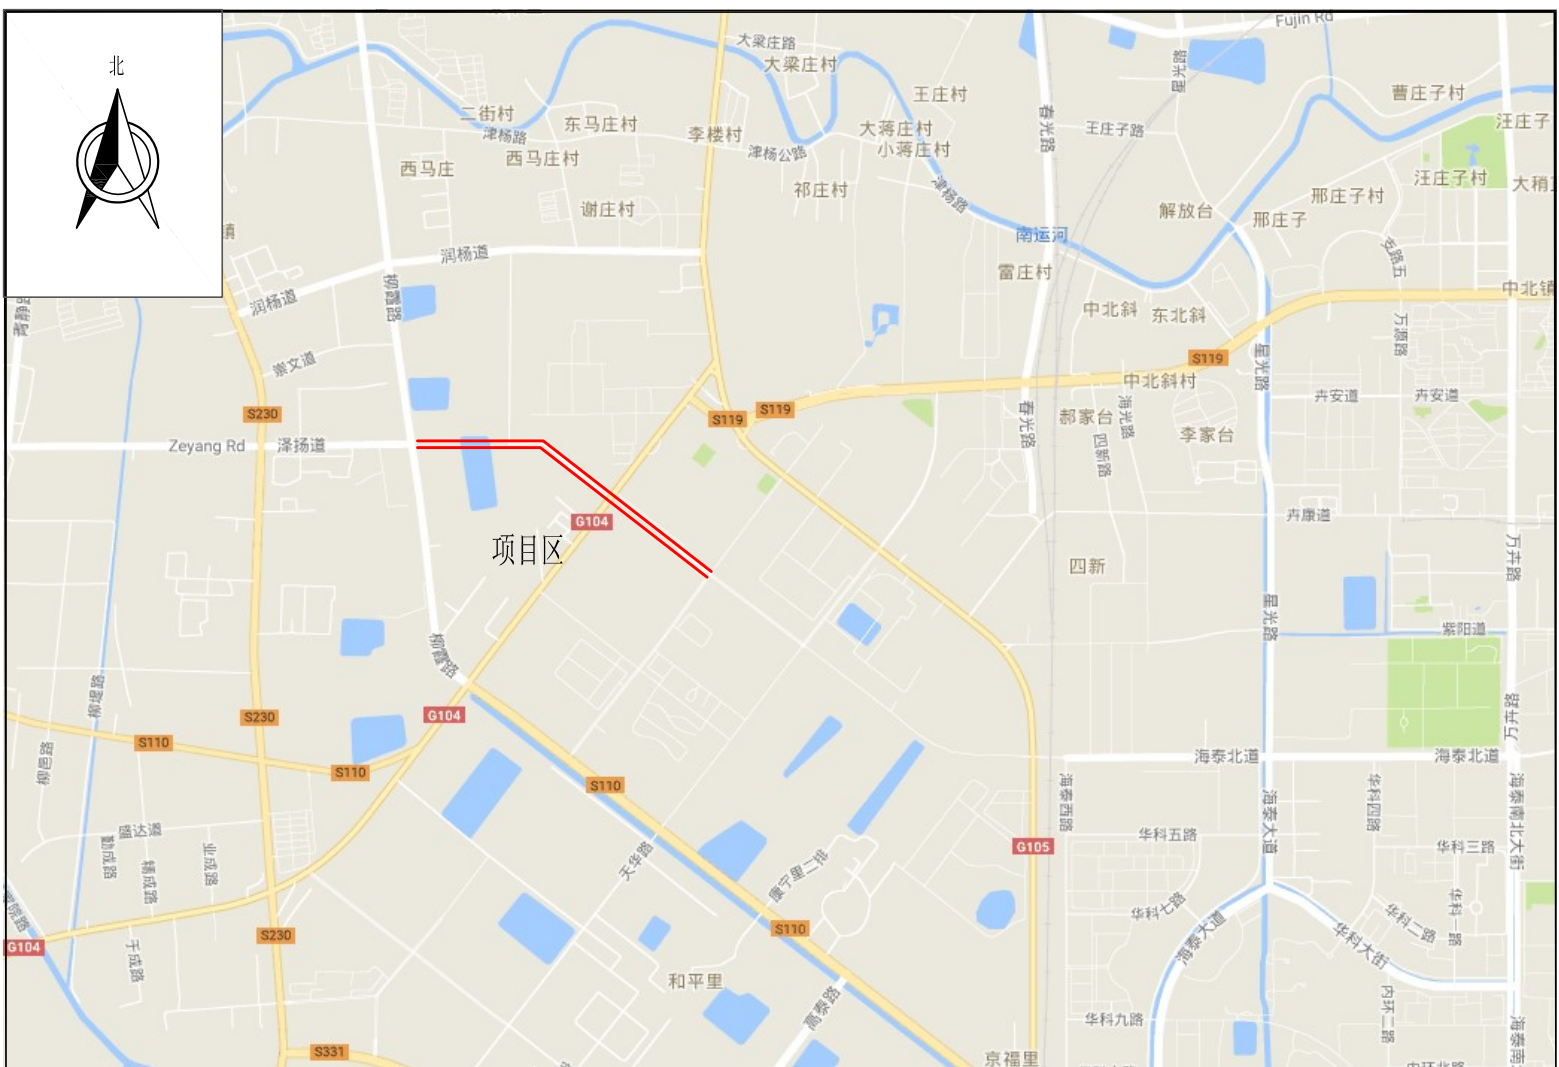
工程起点

分区	措施种类	单位	实际完成
第一部分 工程措施			
管线工程区	表土剥离	万 m ³	0.01
施工生产生活区	土地整治	hm ²	0.30
第二部分 植物措施			
施工生产生活区	撒播草籽	hm ²	0.30
第三部分 临时措施			
管线工程区	临时排水沟	m	262.9
	临时沉砂池	座	1
	防尘网覆盖	hm ²	1.19
临时堆土区	临时排水沟	m	1094
	临时沉砂池	座	6
	防尘网覆盖	hm ²	0.53
施工生产生活区	土质排水沟	m	230
	临时沉砂池	座	1
	防尘网覆盖	hm ²	0.15
