泽杨道（柳霞路-开源路）配套工程 水土保持监测总结报告

建设单位：天津市西青区住房和城乡建设委员会

编制单位：天津普知弘生态环境技术有限公司

泽杨道（柳霞路-开源路）配套工程
水土保持监测总结报告责任页
（天津普知弘生态环境技术有限公司）

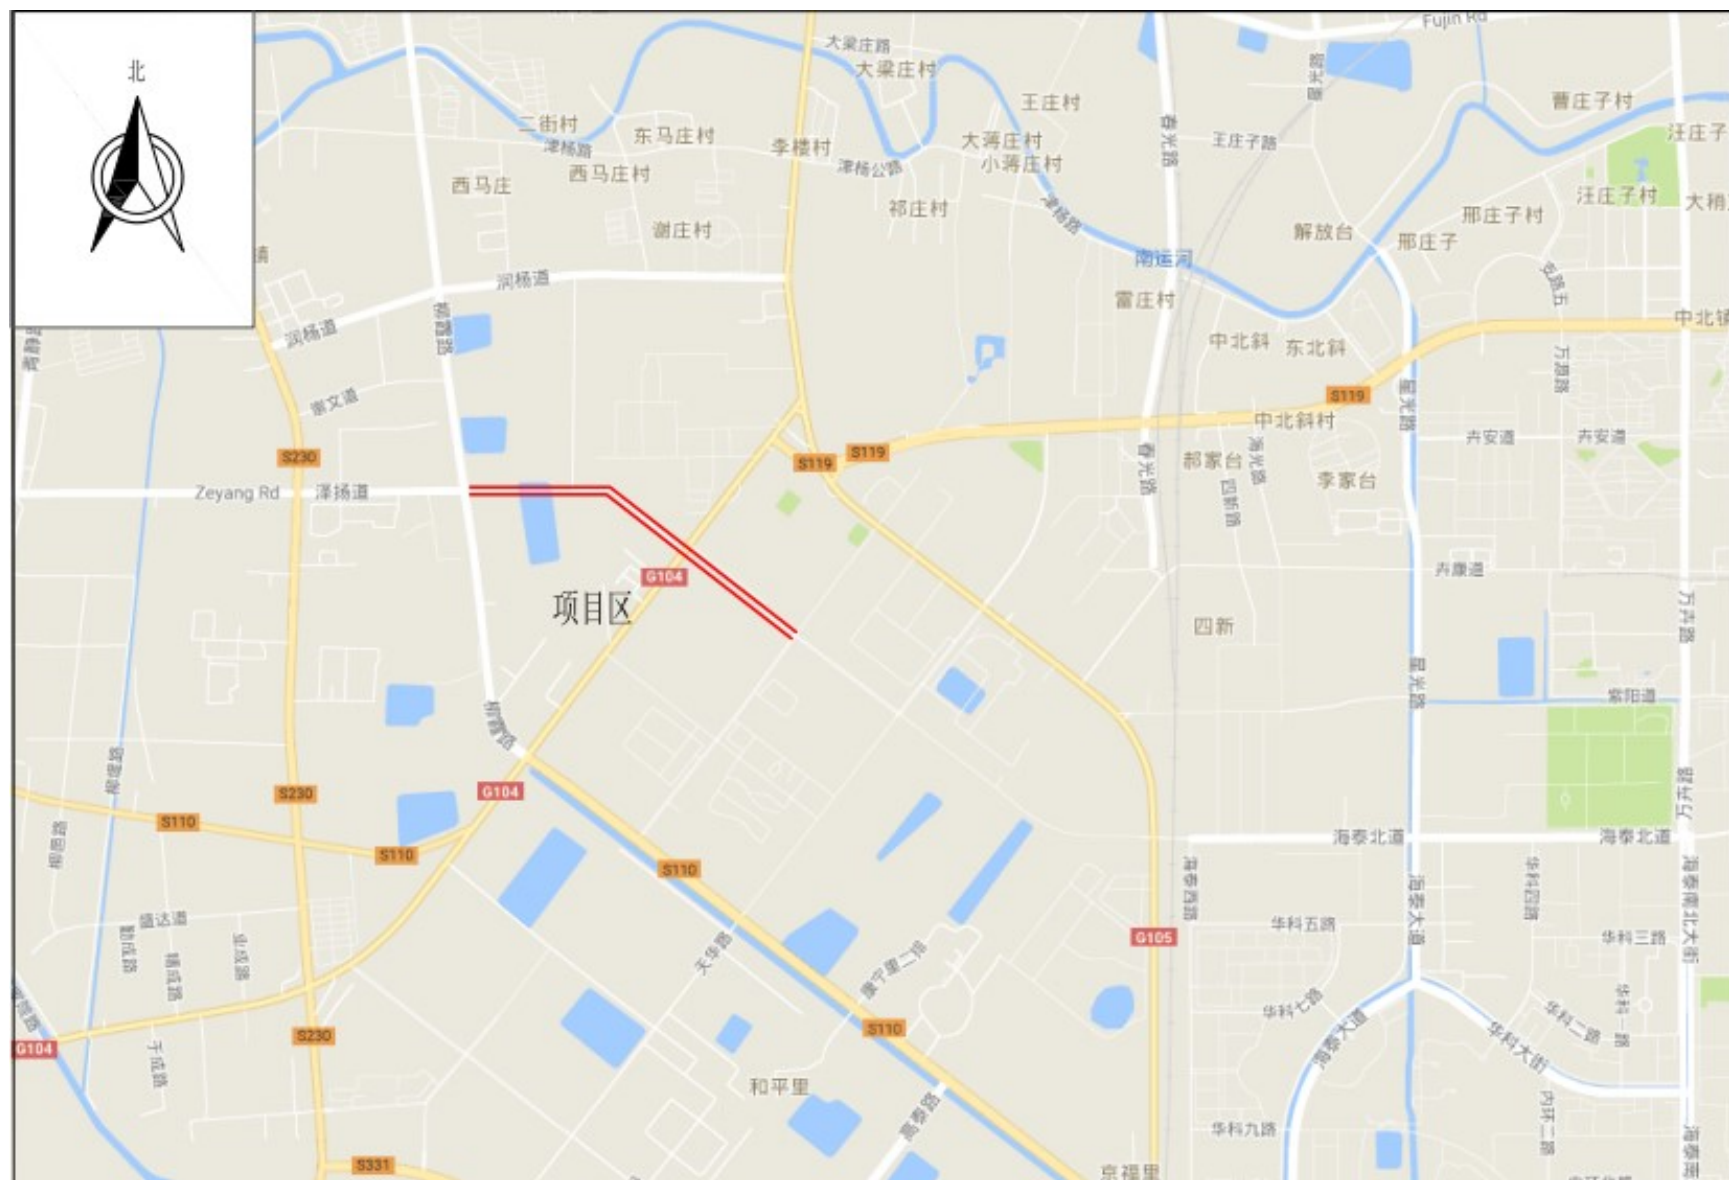
编 制	王仲艳	日 期	2021.02
核 定	陈 静	审 核	张 静
审 查	周小燕	图 号	
校 对	张 静	分 数	
设 计	张 静	日 期	2021.02
编 制	张 静	图 号	附图2

管线工程区：表土剥离0.01万m³；临时排水沟2366m，临时沉砂池9座，防尘网覆盖11946m²。

施工生产生活区：土地整治0.5万m²，撒播草籽绿化0.41万m²；临时排水沟230m，沉砂池1个，密目网覆盖1500m²。

临时堆土区：临时排水沟1094m，沉砂池6个，密目网覆盖5280m²。
