泽杨道（柳霞路～聚源道）工程

# 水土保持设施验收报告

建设单位：天津市西青区中北镇人民政府

编制单位：天津普知弘生态环境技术有限公司

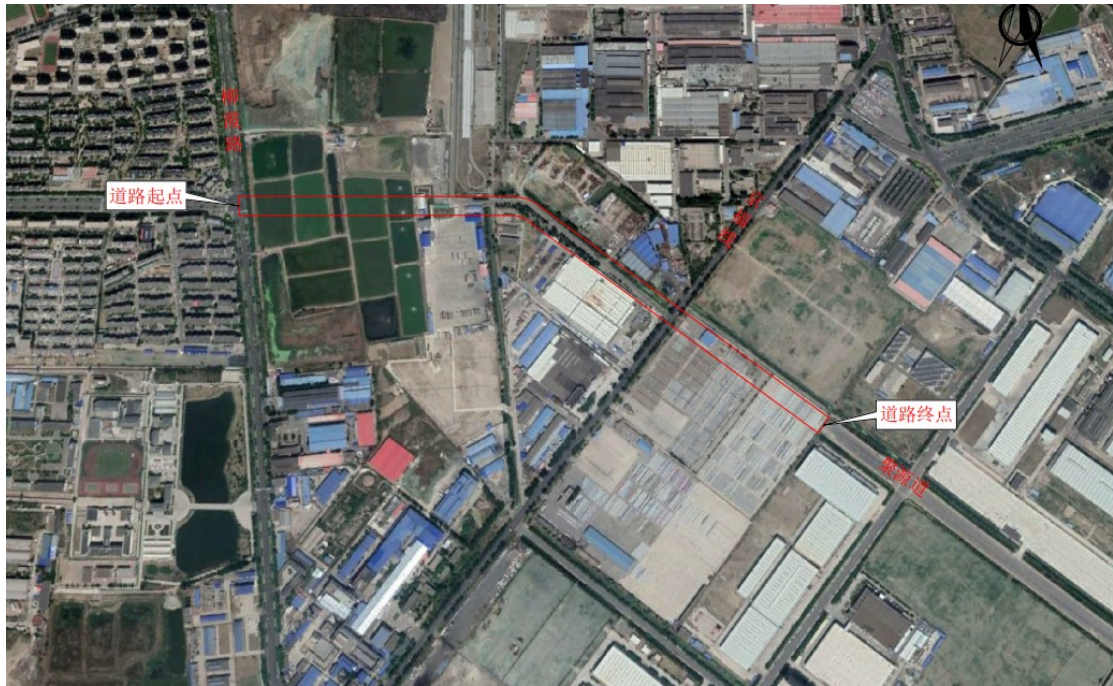
### （1）项目建设前遥感影像图

2018 年 6 月 28 日
