# 王稳庄中学迁建工程 水土保持设施验收报告

建设单位：天津市西青区教育局

编制单位：北京江河中基工程咨询有限公司

二〇二一年七月

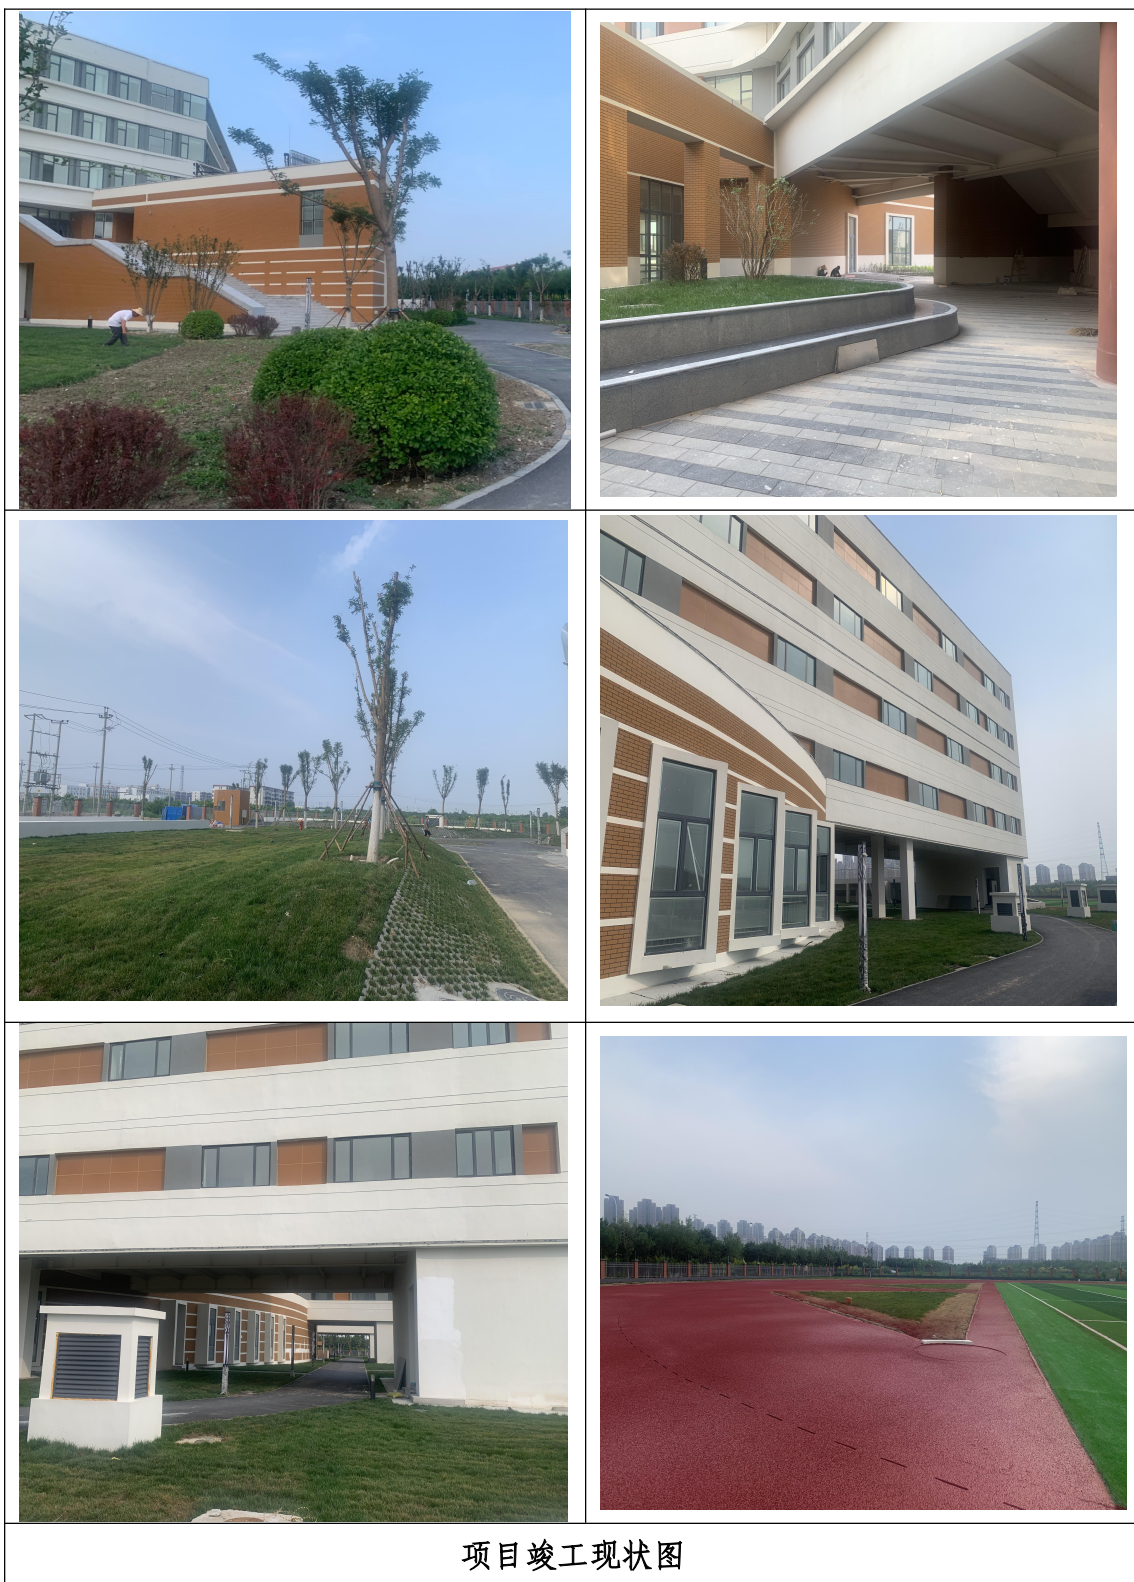
(5) 水土保持竣工验收照片

经实地抽查和对相关档案资料的查阅，我单位认为：该工程水土保持措施布局合理，工程措施和植物措施数量齐全、质量合格，未发现重大质量缺陷；各项水土保持措施运行情况良好，达到了防治水土流失的目的，能够满足国家对生产建设项目水土保持的要求。项目区扰动土地整治率 99.85%，水土流失总治理度 99.75%，土壤流失控制比 1.0，拦渣率 99.56%，林草植被恢复率 99.79%，林草覆盖率为 32.79%。

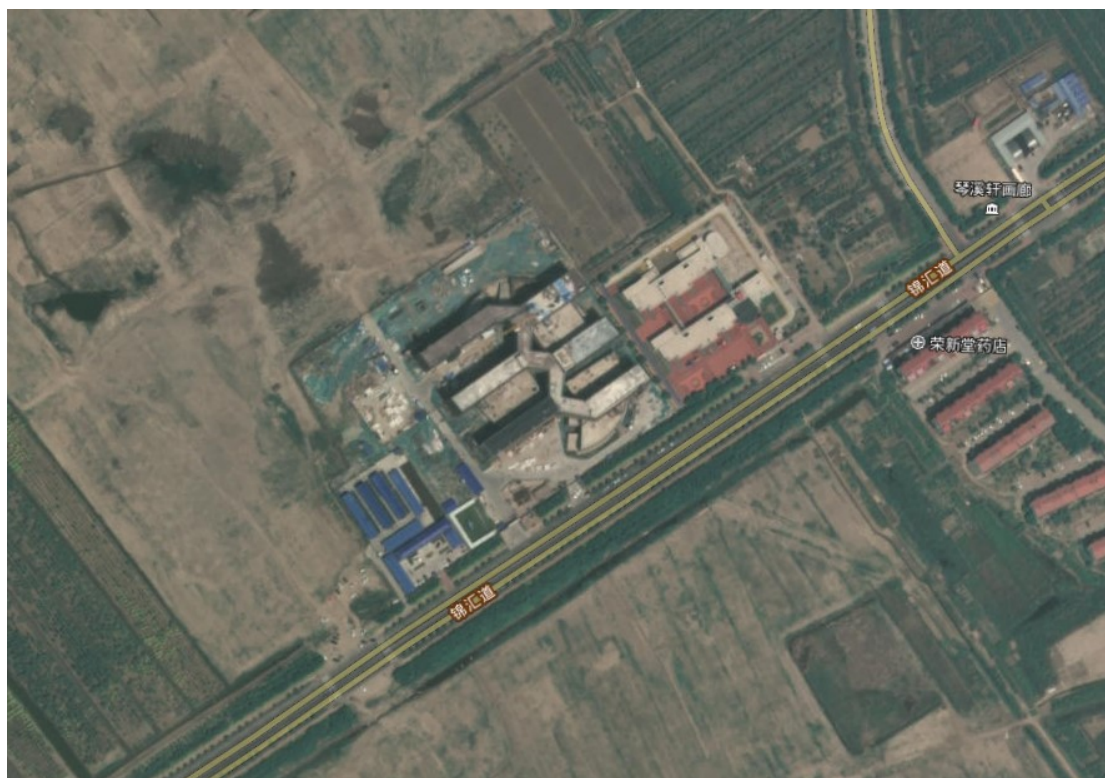
### (2) 项目建设中遥感影像图

2020 年 8 月 10 日
