卉锦道（京福公路~春光路）工程

水土保持监测总结报告

建设单位：天津市西青区中北镇人民政府

编制单位：天津普知弘生态环境技术有限公司

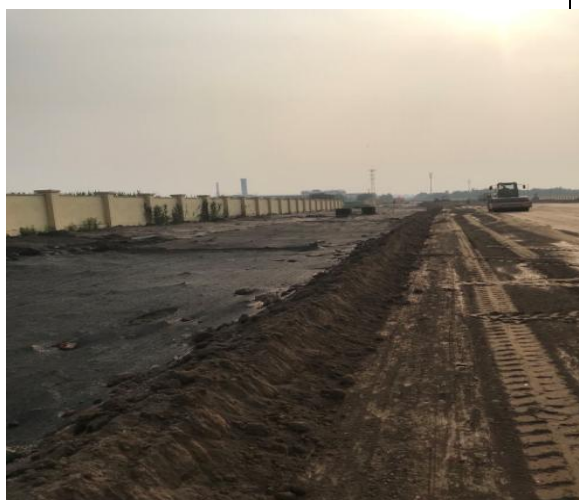
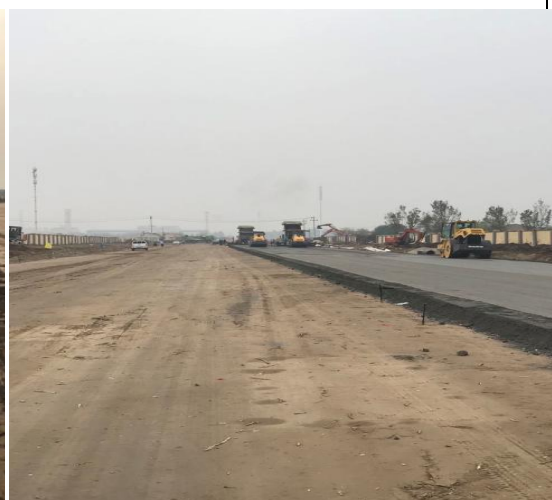
路面施工及苫盖

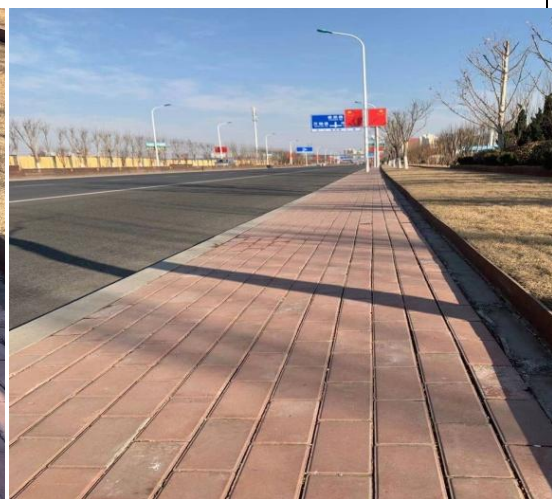
透水砖铺装

（1）工程措施：变化内容为路基工程区透水砖铺装减少，经统计实际铺装面积较方案设计减小 398m²，减少原因为建设单位在工程建设过程中充分考虑了与各规划相交道路的衔接情况，优化完善了各相交路口的布置情况，因此实际透水砖铺装面积减小，其他区域措施无变化。

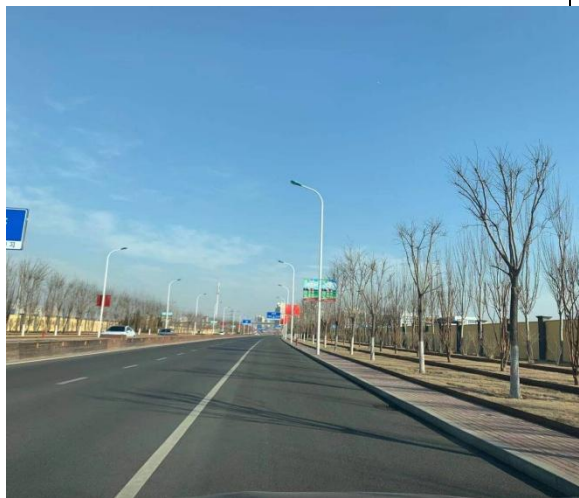
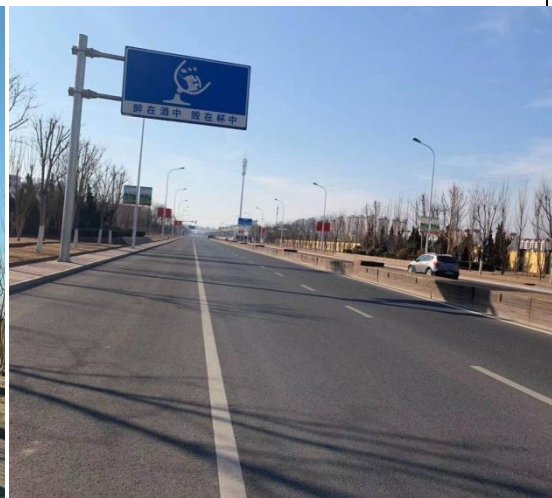
道路及绿化
