卉锦道（京福公路~春光路）工程

水土保持设施验收报告

建设单位：天津市西青区中北镇人民政府

编制单位：天津普知弘生态环境技术有限公司

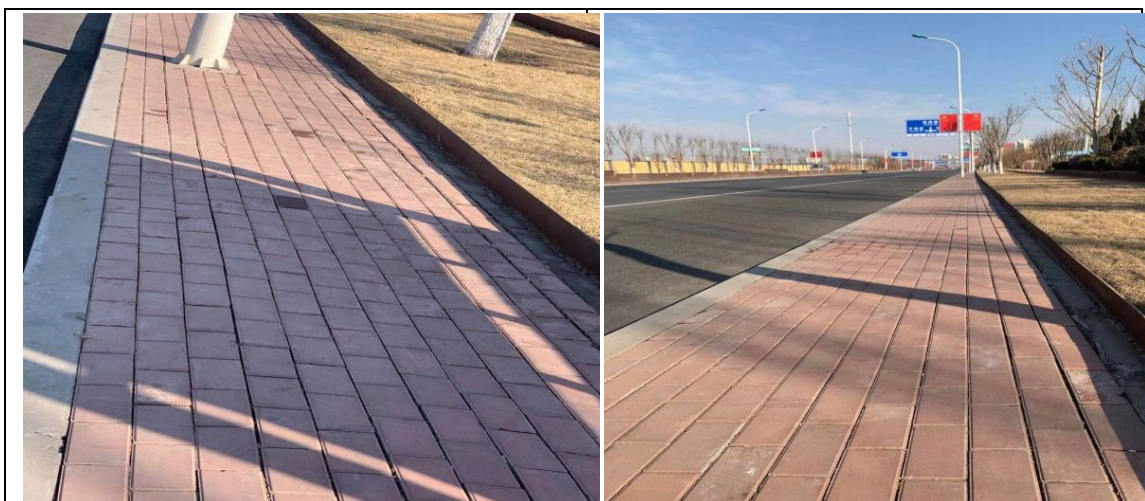
透水砖铺装

本工程实际完成工程措施为路基工程区表土剥离 0.73 万 m^3 , 透水砖 5393 m^2 ; 绿化工程区表土回覆 0.73 万 m^3 , 土地整治 4.32 hm^2 ; 施工生产生活区土地整治 0.30 hm^2 。

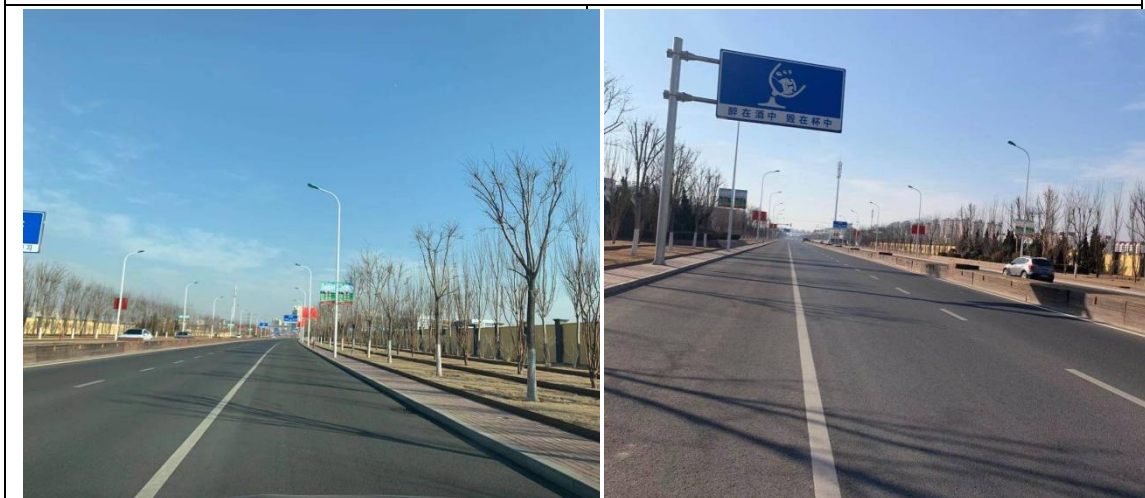
道路及绿化

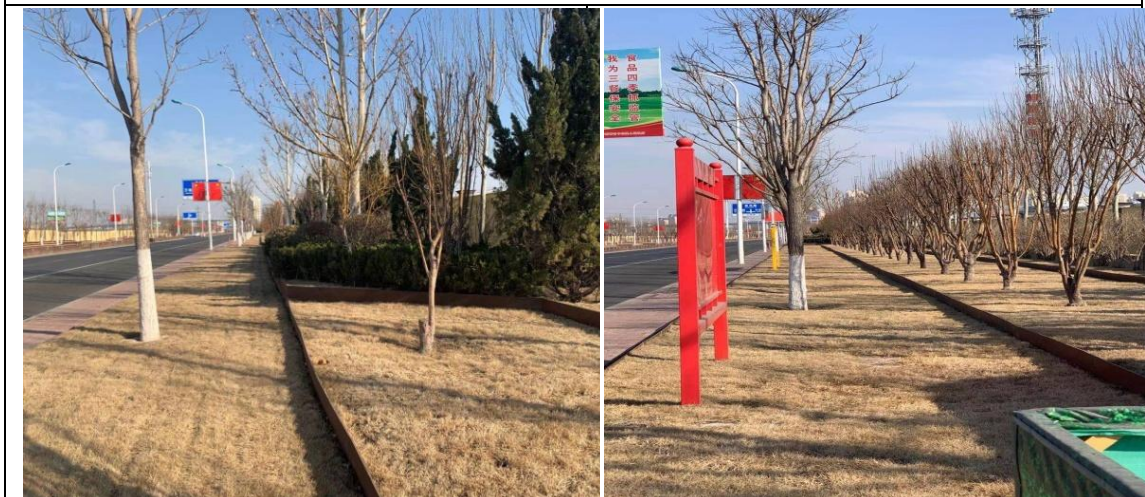
绿化

本工程实际完成水土保持植物措施为绿化工程区绿化带绿化 4.32 hm^2 ; 施工生产生活区植草绿化 0.30 hm^2 。
