安华道（迎水南路-国兴路）
道路及配套管线工程
水土保持设施验收报告

建设单位：天津市西青区住房和城乡建设委员会

编制单位：天津普知弘生态环境技术有限公司

2021年10月

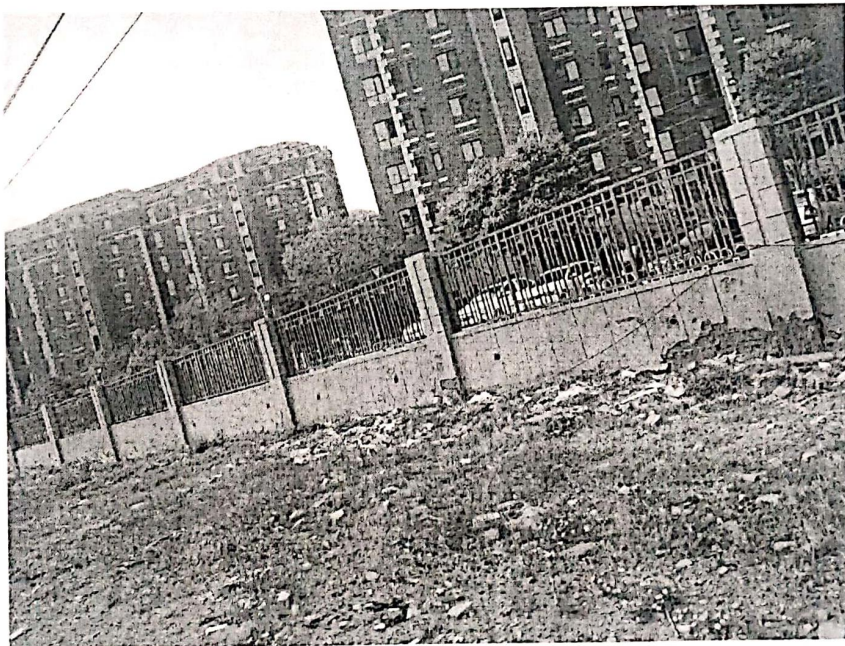
</div> <p>项目现状占地照片</p> <p>2、项目南北两侧住宅区围墙已建成，人行道宽 2.5m，且一侧布</p>

工程主体设计变更通知	
工程名称	安华道（迎水南路-国兴路）道路及配套管线工程
代理建设单位	天津城市道路管网配套建设投资有限公司
监理单位	北京中环工程建设监理有限责任公司
<p>变更原因：本项目于 2018 年完成主体设计并立项，项目南北侧均为待建设空地。项目实际开工时间为 2020 年 10 月，北侧旭辉燕南园、南侧中骏柏景湾及精武镇中心幼儿园已全部建成投用，施工图阶段根据项目现场实际情况对主体设计作出了相应的调整。</p> <p>变更内容：</p> <p>1、项目施工占地范围内现状全部为有零星植被生长、含石块砂砾的裸土地，不具备剥离表土的条件，故项目不再实施表土剥离。</p> <div data-bbox="381 1097 1230 1740">
