# 新建安成街热源站项目 水土保持设施验收报告

建设单位：天津市恒安供热发展有限公司

编制单位：天津普知弘生态环境技术有限公司

2022年1月

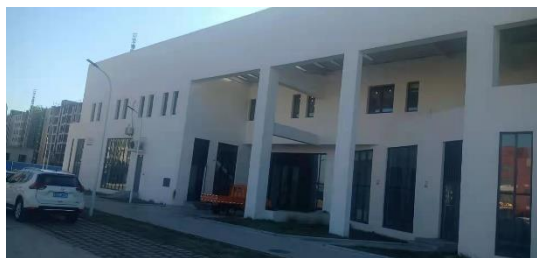
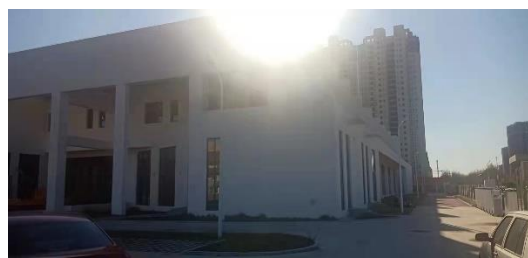
主体建筑物及沥青路面

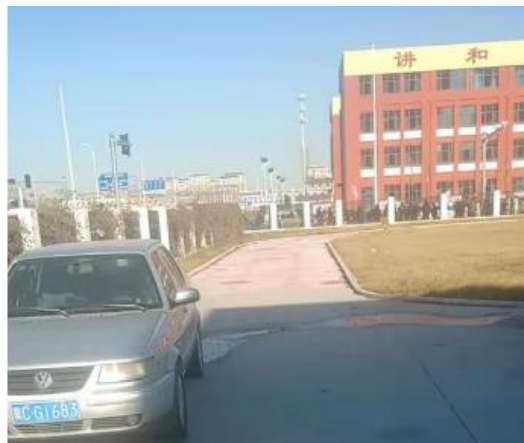
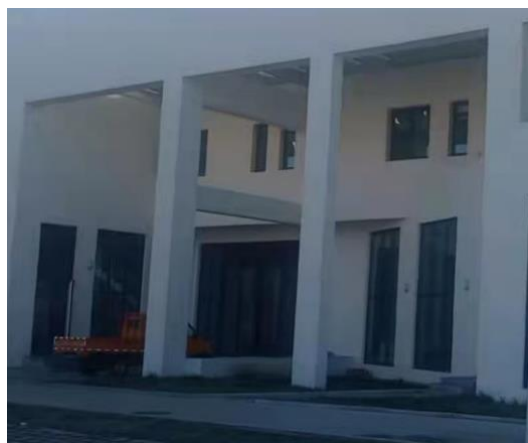
景观绿化工程现状

根据调查监测结果显示，本工程实际完成植物措施为景观绿化工程 6099m<sup>2</sup>。

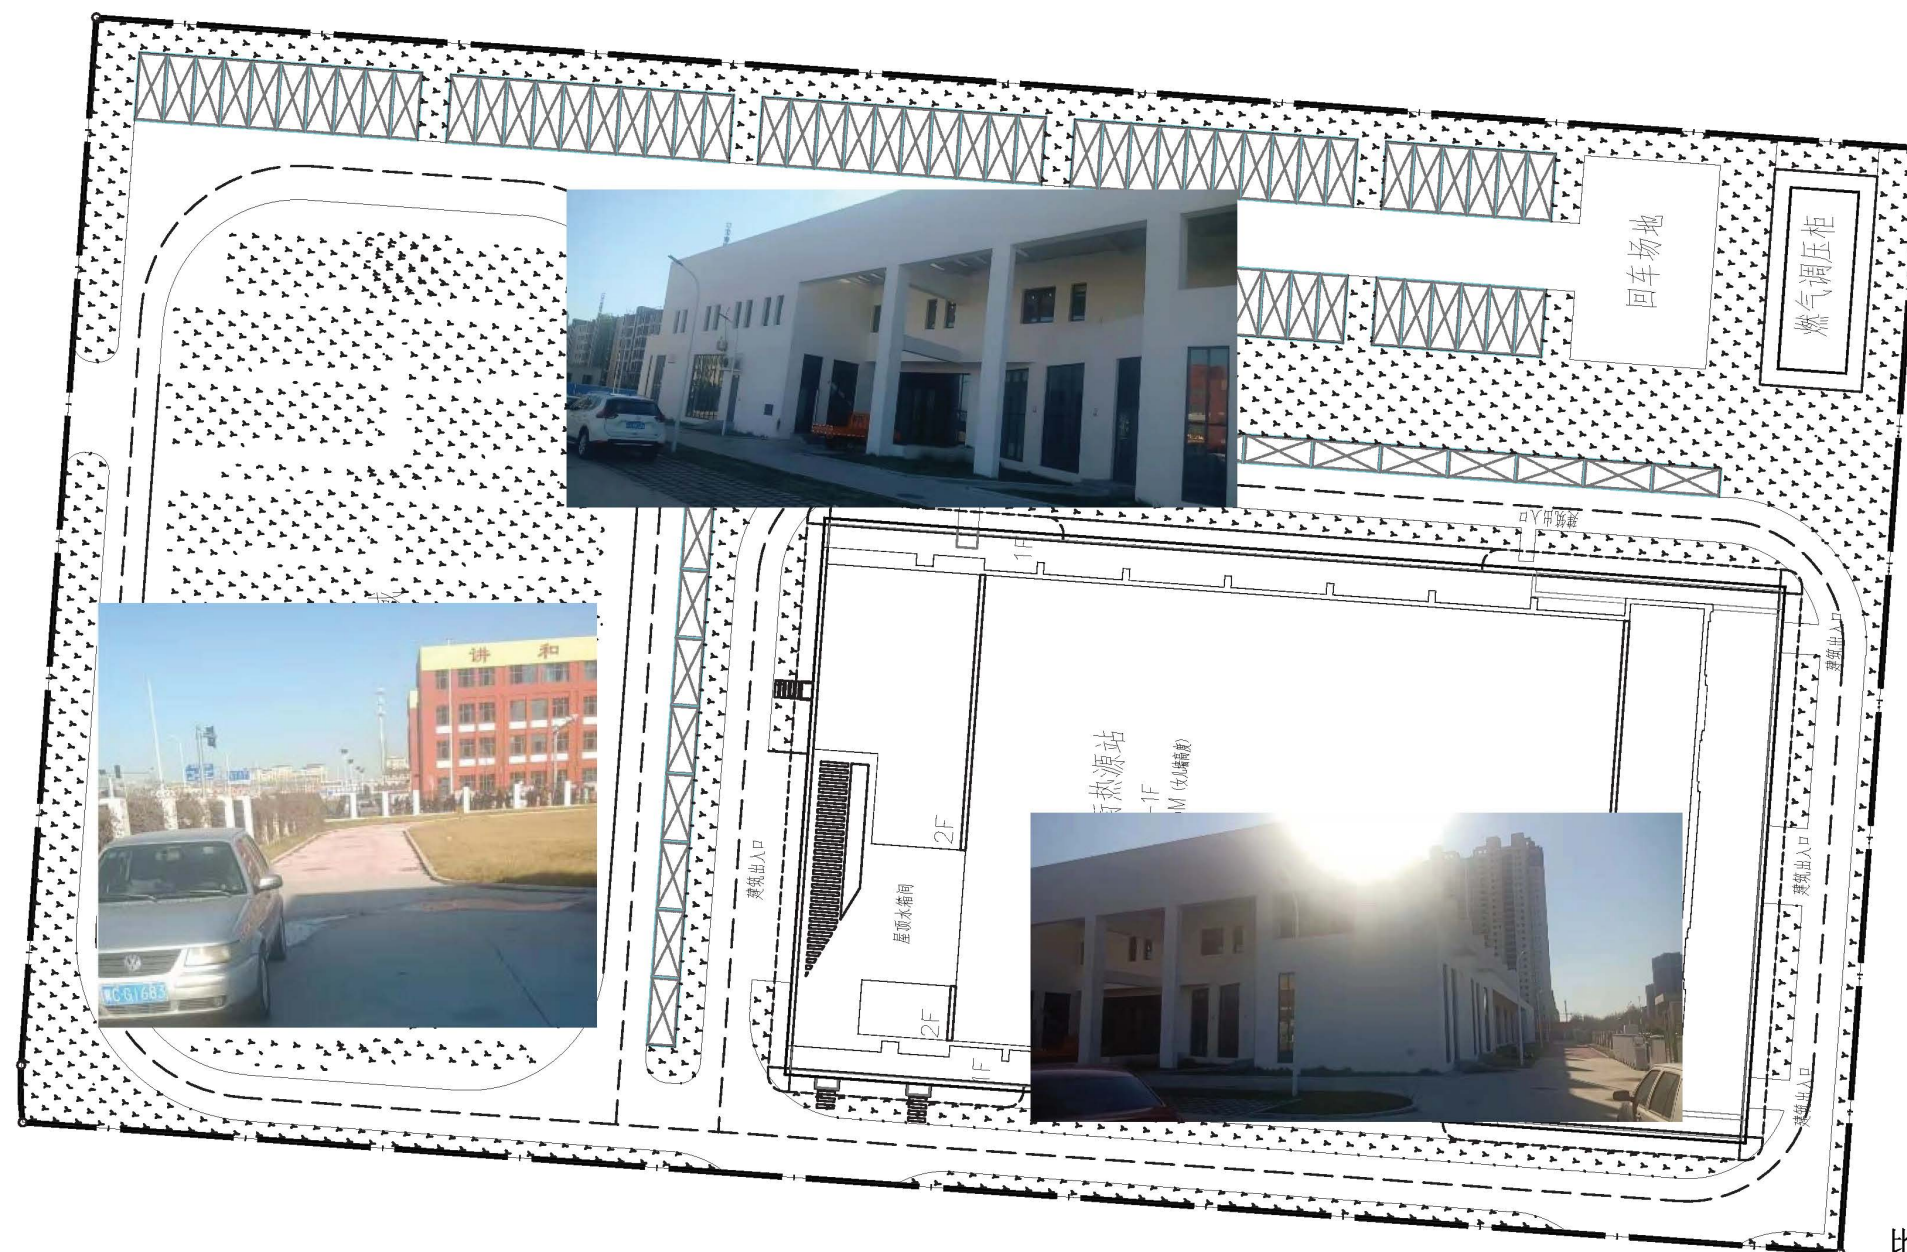
防治分区	措施种类	单位	工程量
一、工程措施			
道路及硬化区	雨水排水管网	m	243
施工生产区	土地平整	m²	200
二、植物措施			
绿化区	景观绿化工程	m²	6099
三、临时措施			
建构筑物区	裸地防尘网苫盖	m²	2800
道路及硬化区	临时洗车槽	座	1
	裸地防尘网苫盖	m²	5500
	临时排水沟	m	260
	临时沉沙池	座	1
绿化区	裸地防尘网苫盖	m²	6200
施工生产区	临时排水沟	m	60
	临时沉沙池	座	1
