西青区大沽排水河沿岸生态修复工程

水土保持设施验收报告

建设单位：天津市西青区水务事务中心

编制单位：天津普知弘生态环境技术有限公司

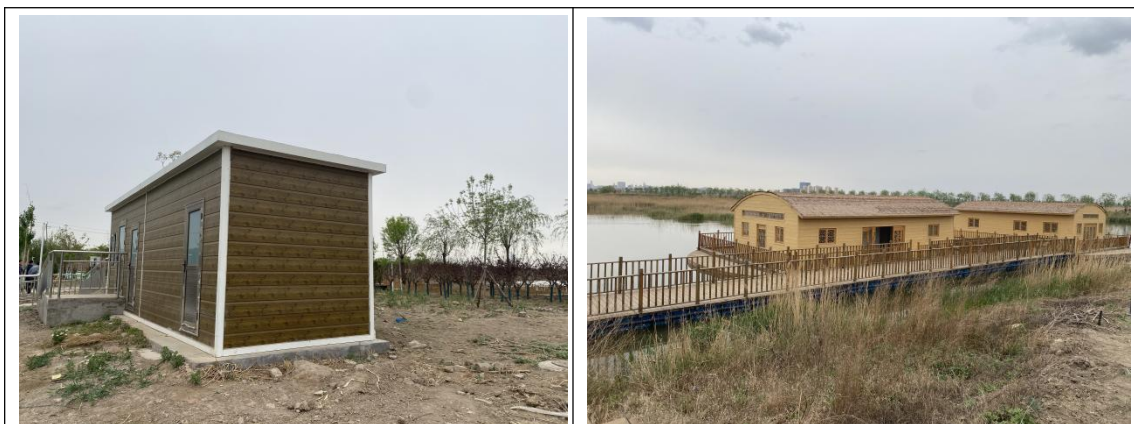
建构筑物现状

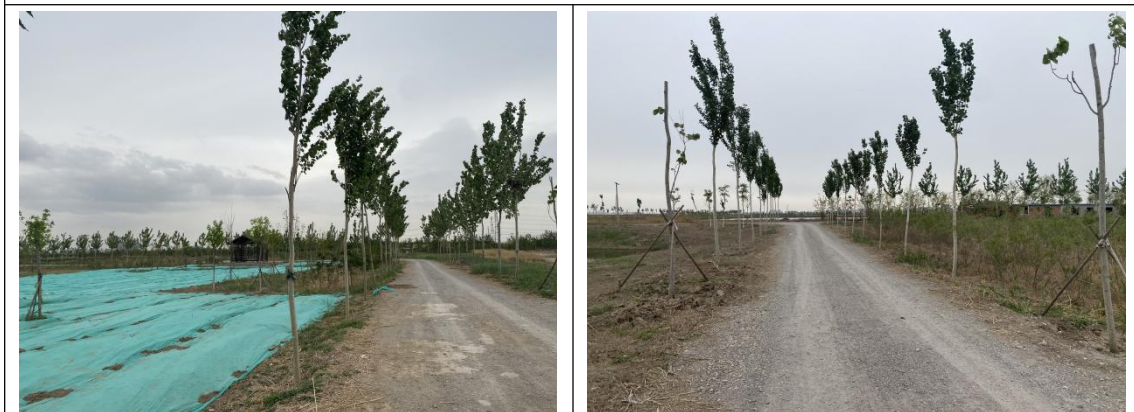
透水铺装工程

（1）工程措施：施工图阶段根据工程实际情况将道路广场区透水砖工程改为透水铺装工程（碎石铺装），铺装面积不变，为 15000.00m²，透水铺装工程降

水入渗率更高，与原措施相比水土保持功能未降低，水土保持效果显著；道路广场区停车位区域的植草砖工程改为布设植被，面积不变，为 1500.00m²。

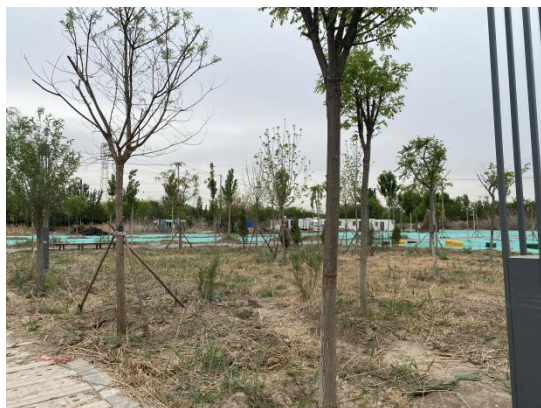
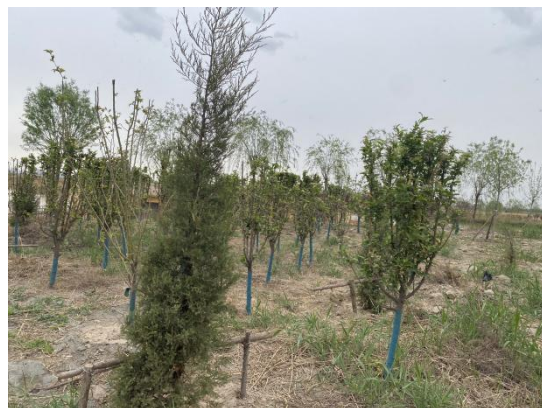
绿化工程

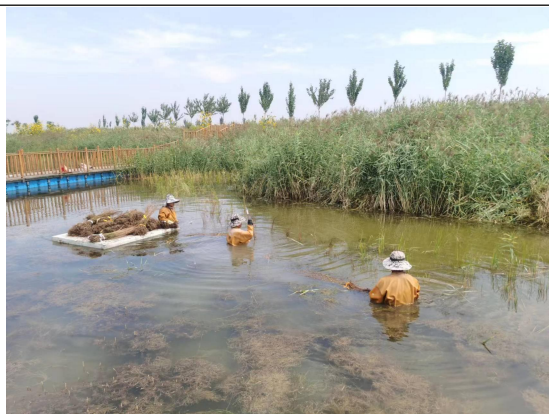
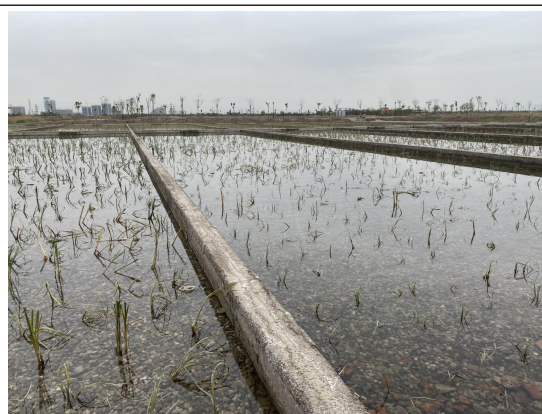
水生植物
