宁河区秸秆焚烧发电和生物质发电项目供水管线工程

# 水土保持设施验收报告

建设单位：天津市宁河区水务工程建设事务中心

2023年4月

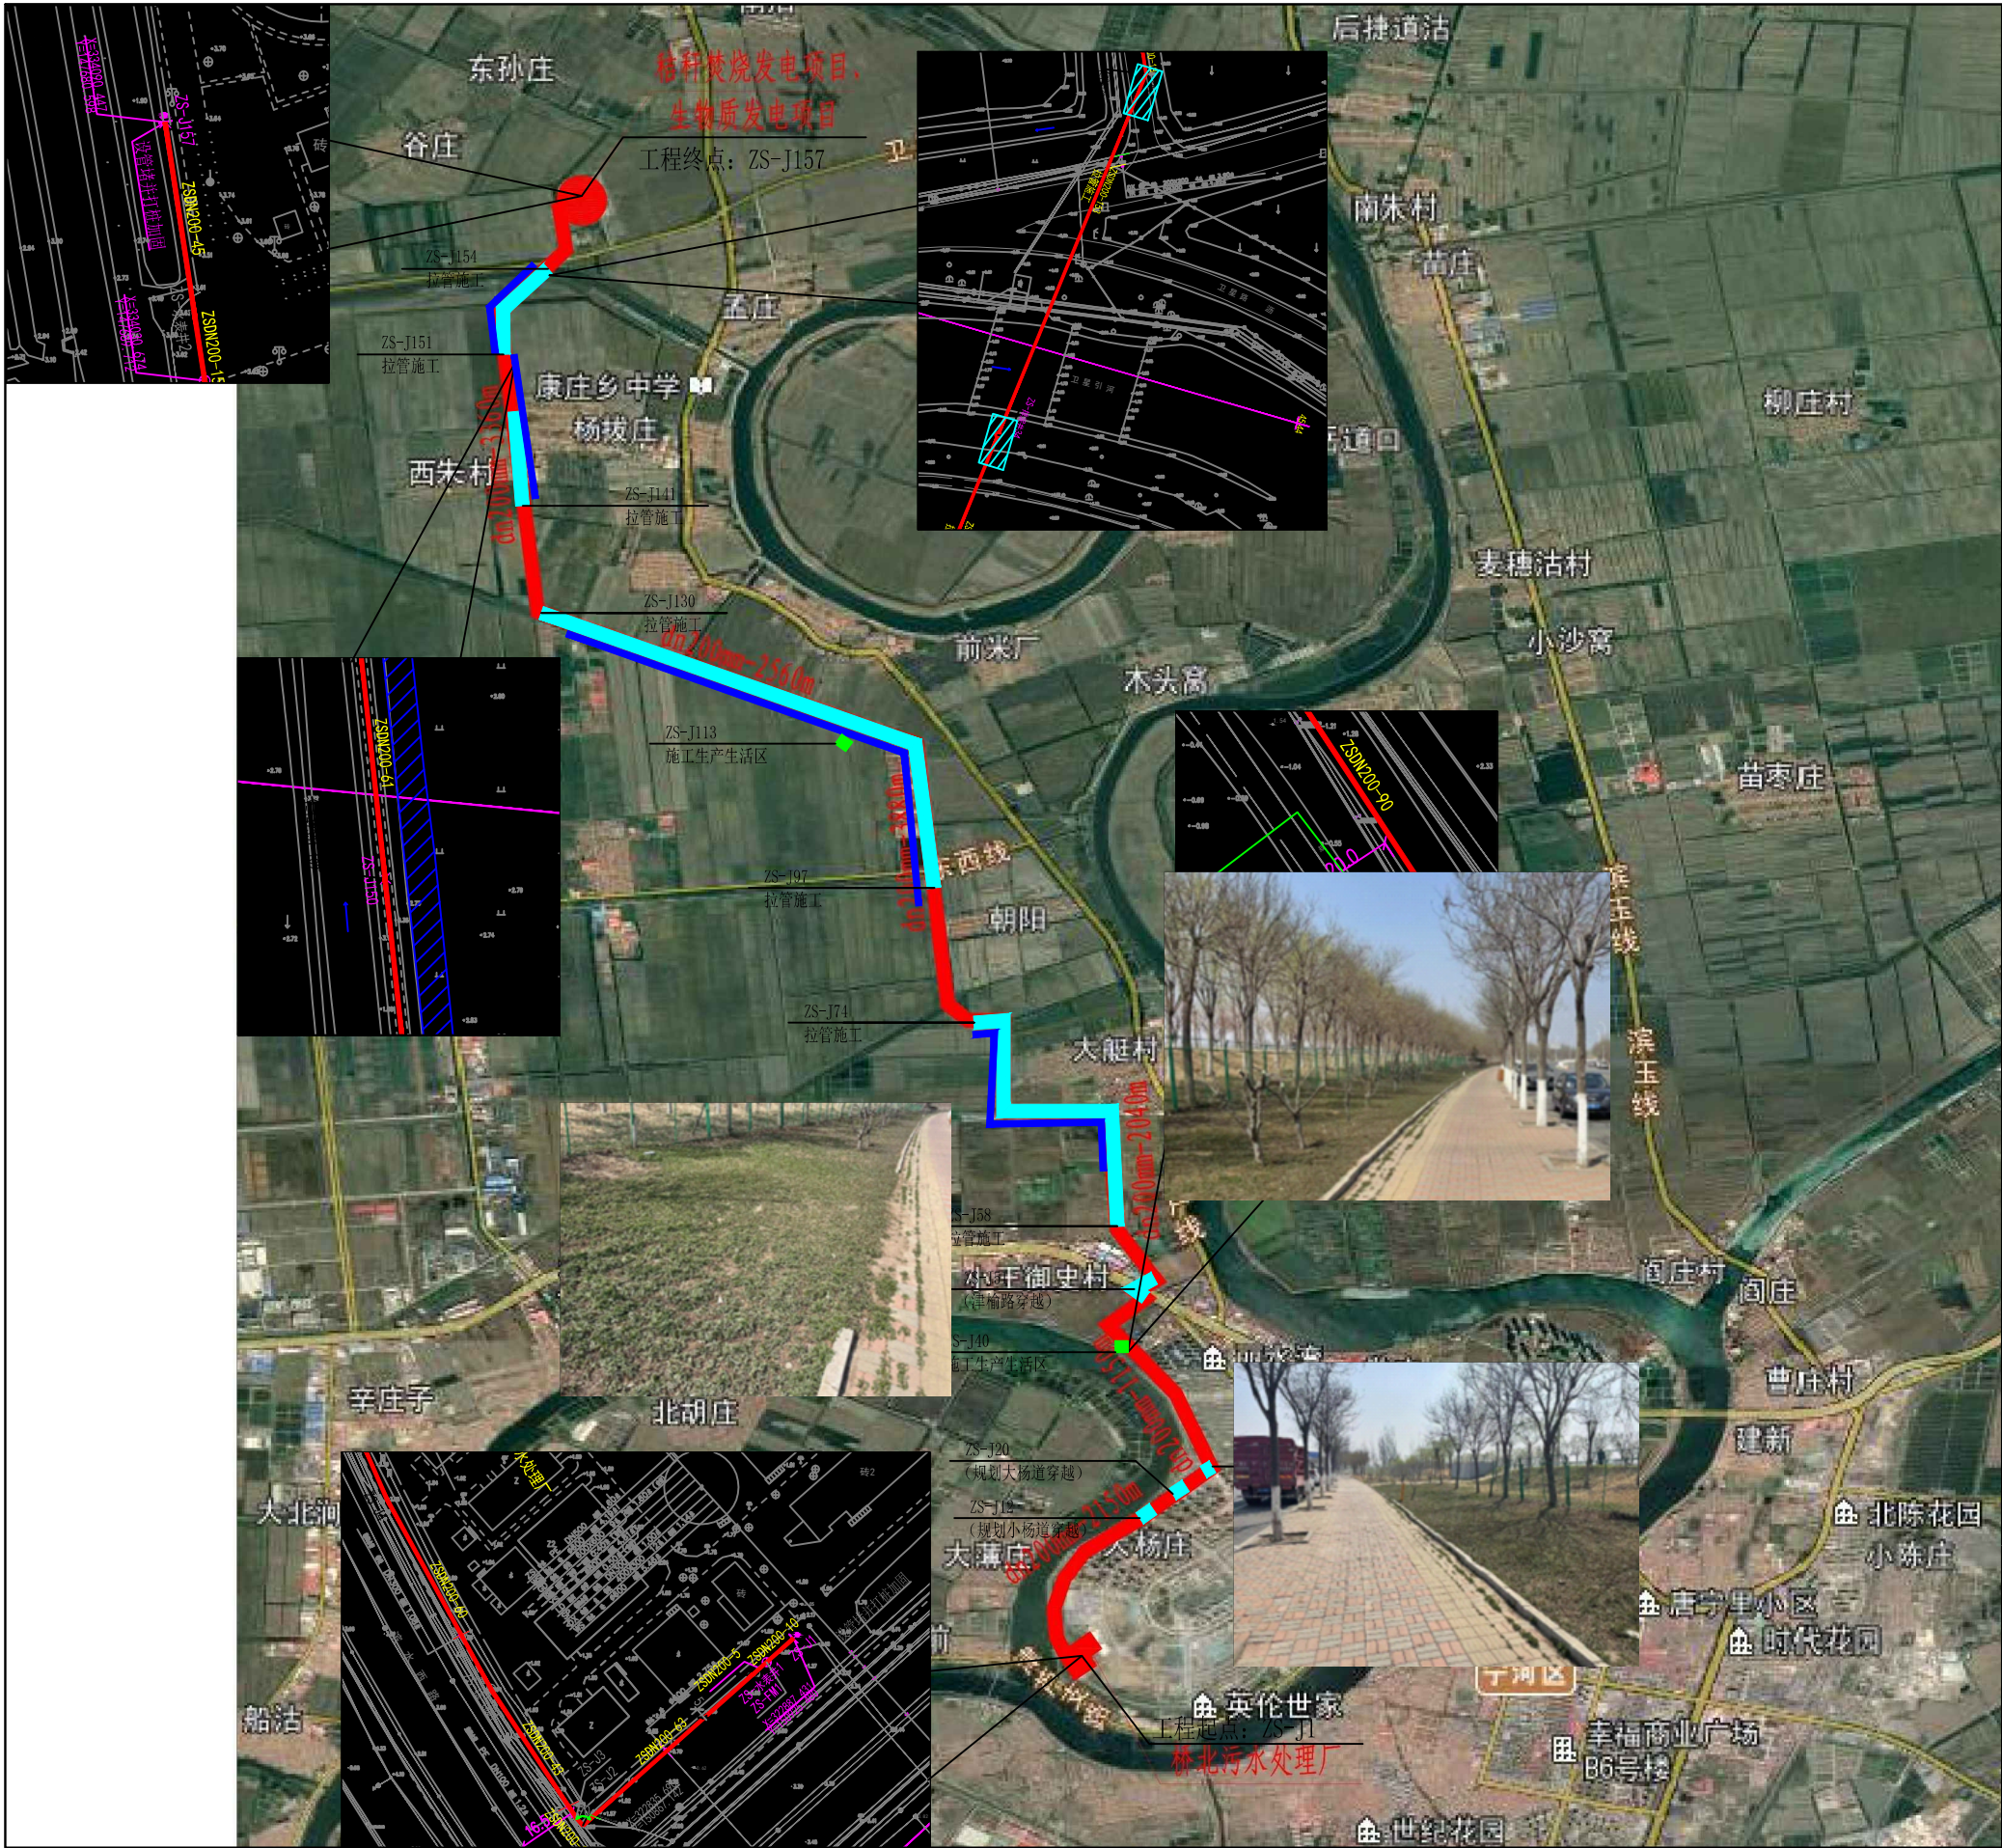
- 施工生产生活区
- 施工道路
- 管道作业带区
- 管道拉管区
