宝德时代蓝湾三期住宅工程（一期）

# 水土保持设施验收报告

建设单位：天津北方数码港有限公司

编制单位：天津普知弘生态环境技术有限公司

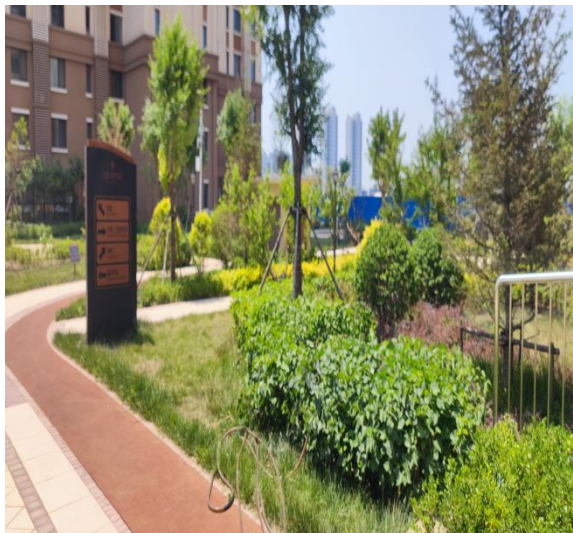
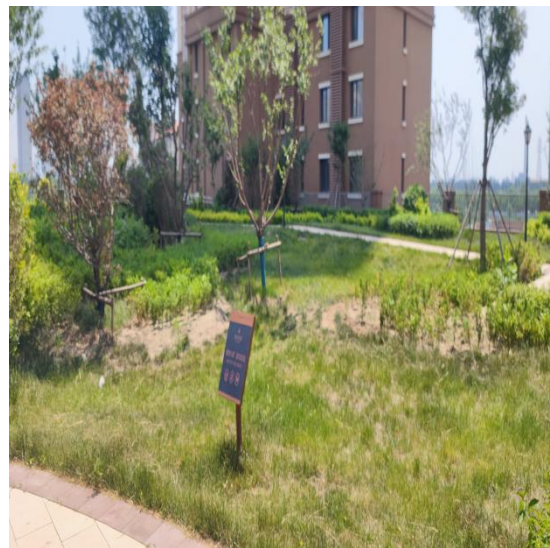
完工后小区内现状

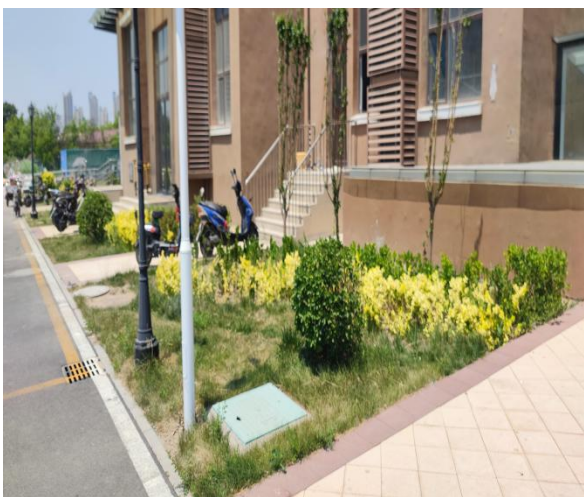
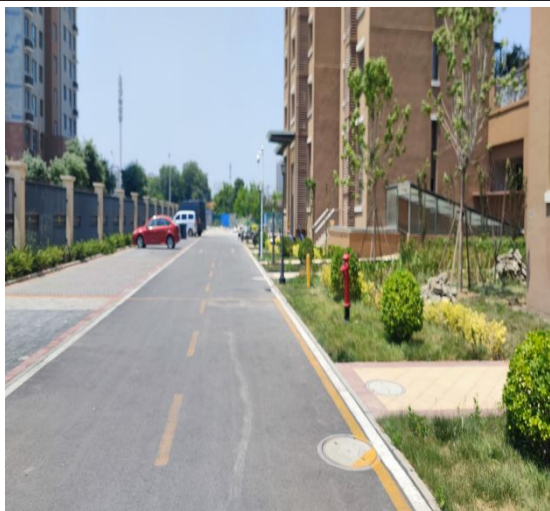
道路硬化及绿化工程

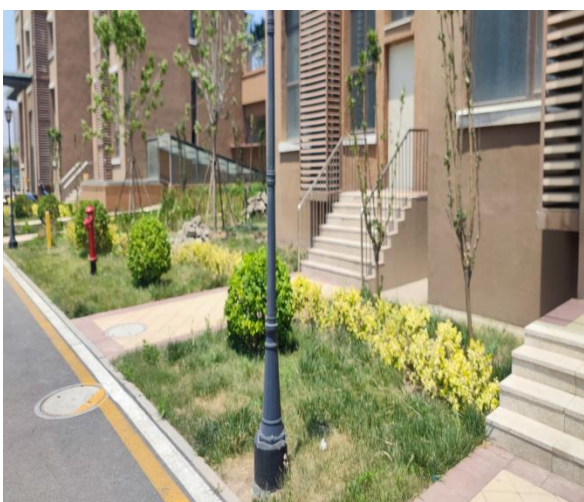
排水工程及绿化

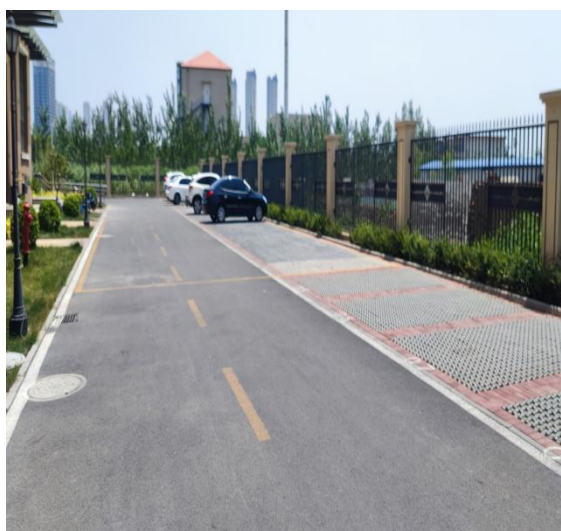
（1）工程措施：变化内容为道路广场区停车位采用植草砖铺装，自行车坡道及停车位周边采用透水砖铺装，因此透水砖面积减少 187.5m<sup>2</sup>，植草砖面积增

加 187.5m<sup>2</sup>；其他区域措施无变化。

透水砖、植草砖铺装

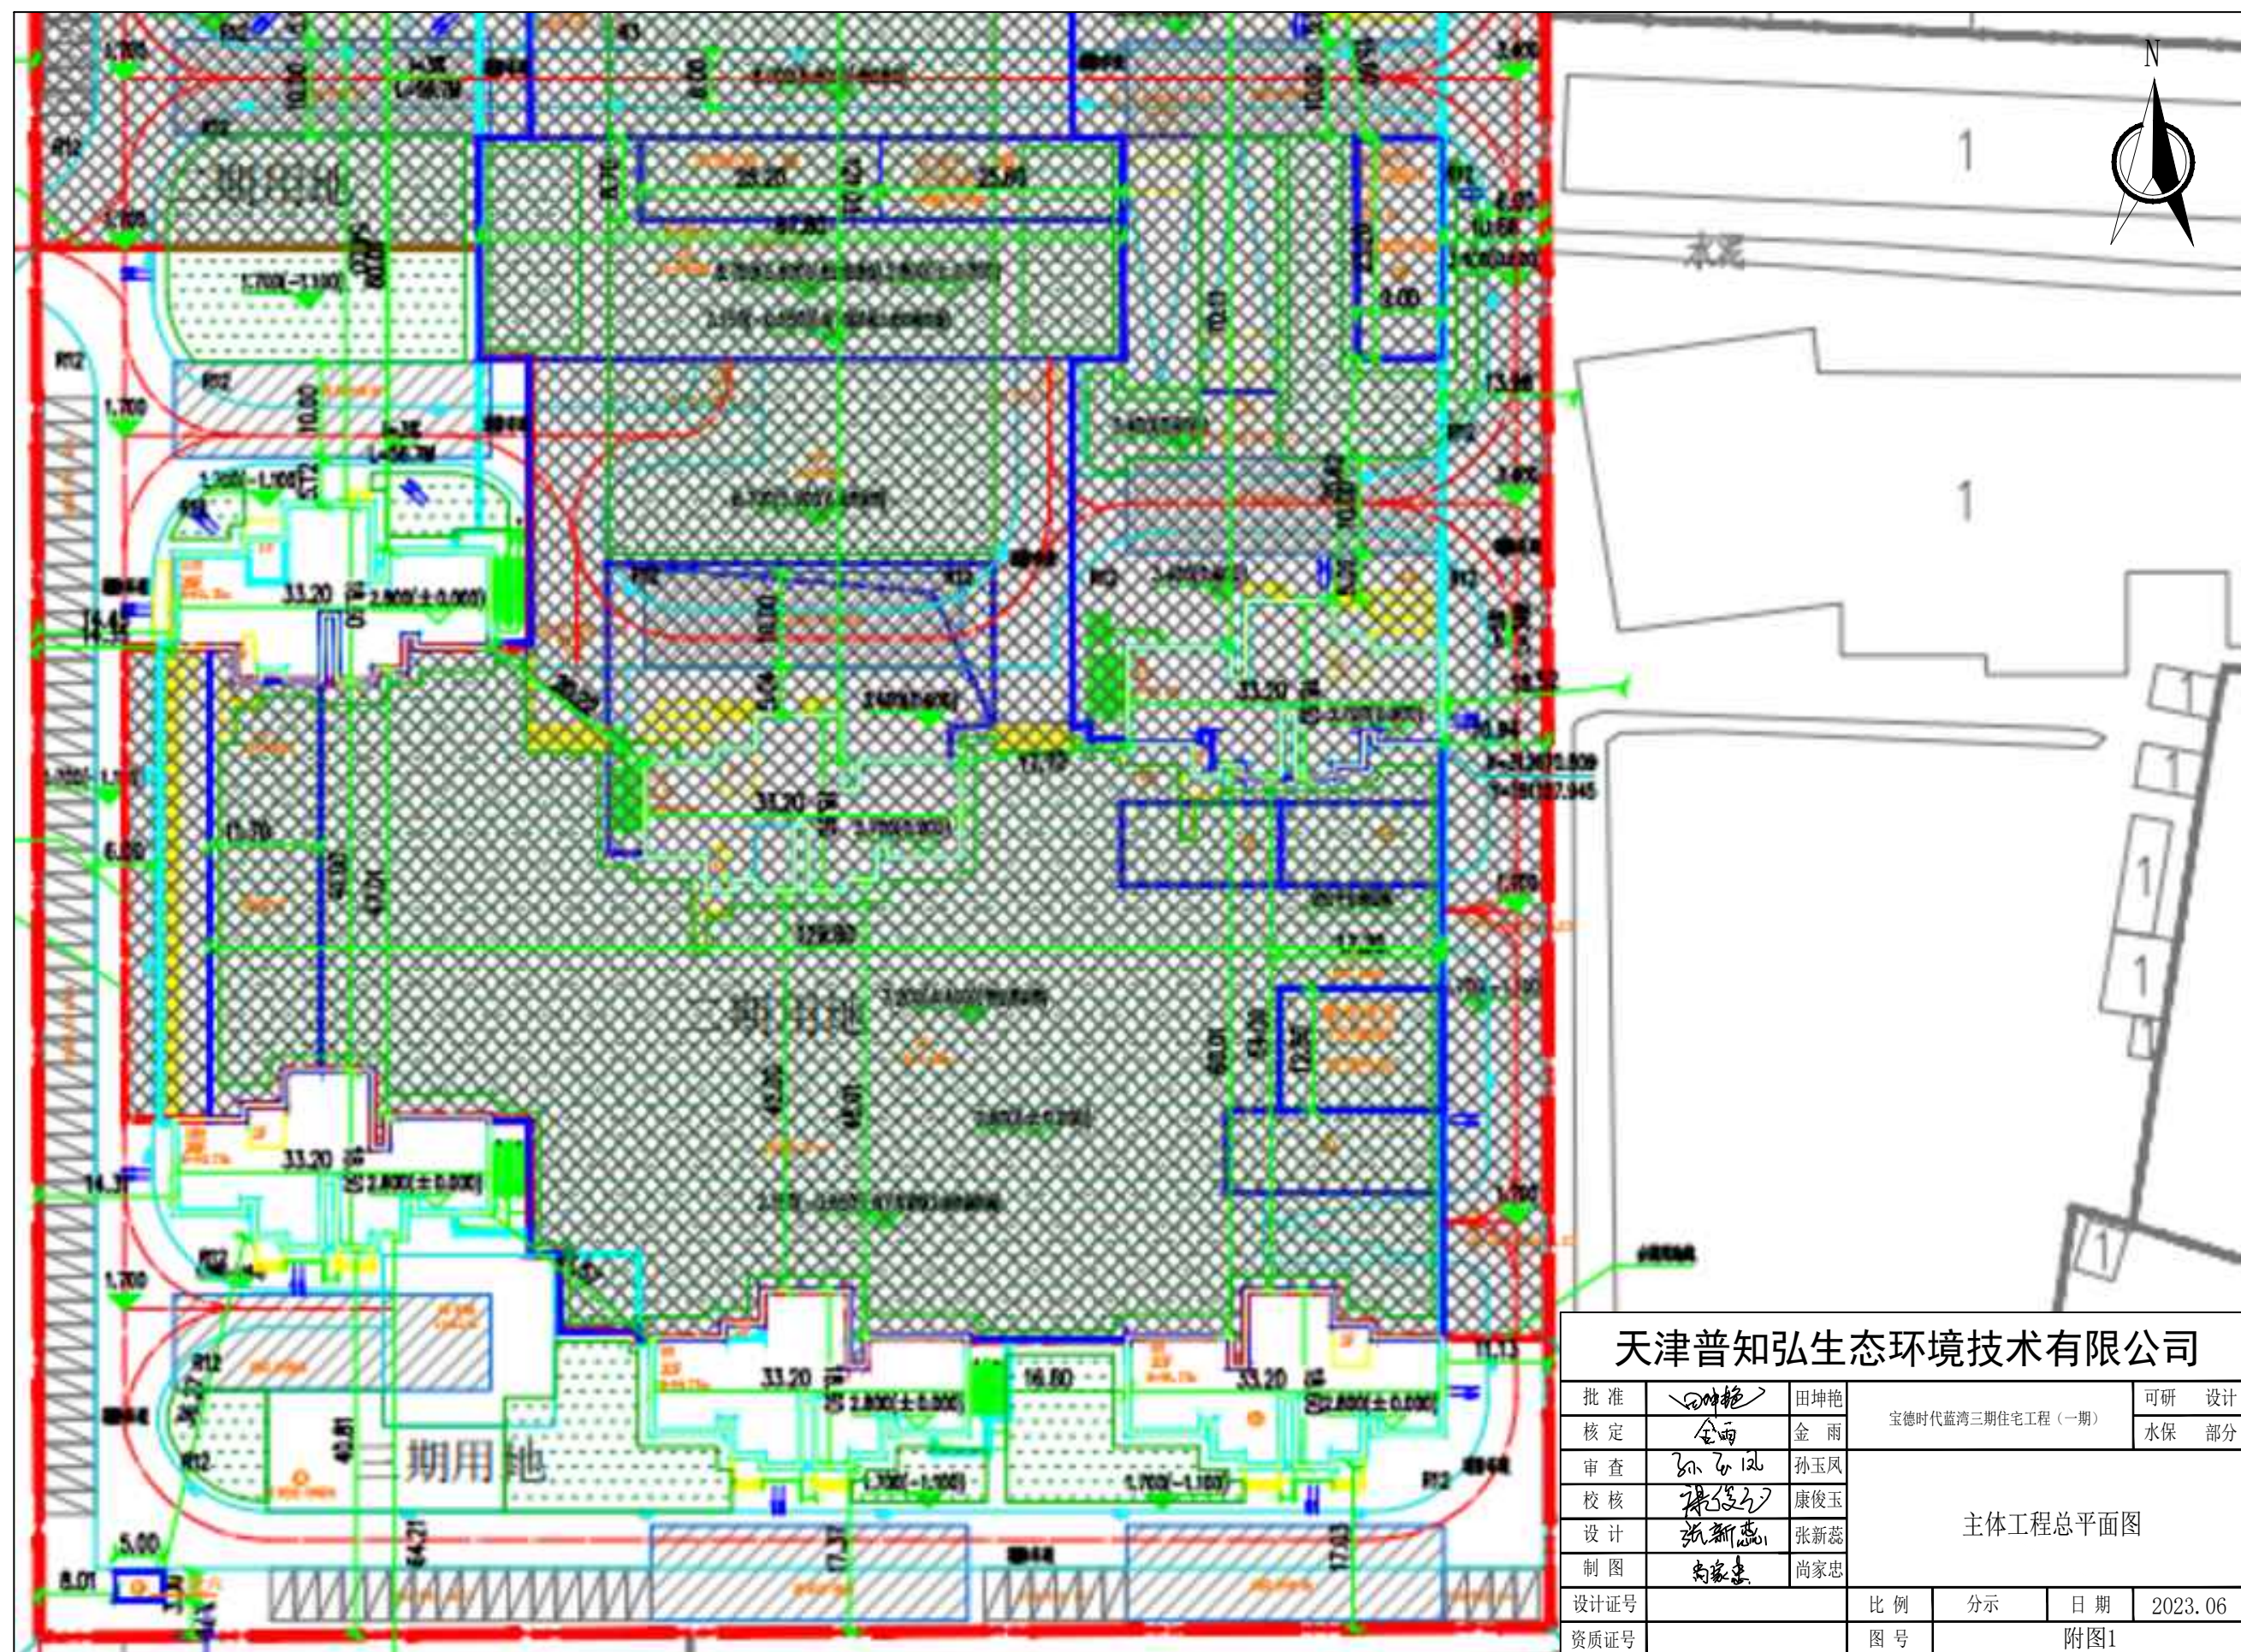
批准	田坤艳	田坤艳	宝德时代蓝湾三期住宅工程（一期）		可研 设计
核定	金雨	金雨			水保 部分
审查	孙玉凤	孙玉凤	主体工程总平面图		
校核	康俊玉	康俊玉			
设计	张新蕊	张新蕊			
制图	尚家忠	尚家忠			
设计证号			比例	分示	日期 2023.06
资质证号			图号	附图1

项目用地呈不规则的多边形，地块内建构筑物根据整个宝德时代蓝湾项目的规划情况呈 2 排 3 列分布，整个小区布设 3 个出入口，其中 1 处在本项目范围内，位于西侧二经路上；小区内道路沿建构筑物环形分布，满足规划要求；本项目区域内机动车停车位均为地上停车位，非机动车停车位均位于地下，地下车库采用地下 1 层结构，本区域内未设置出入口；结合规划布局，在整个宝德时代蓝湾地块内布置了变电站、换热站、泵房、消防控制室等配套设施，本项目区域内仅设置一处变电站。

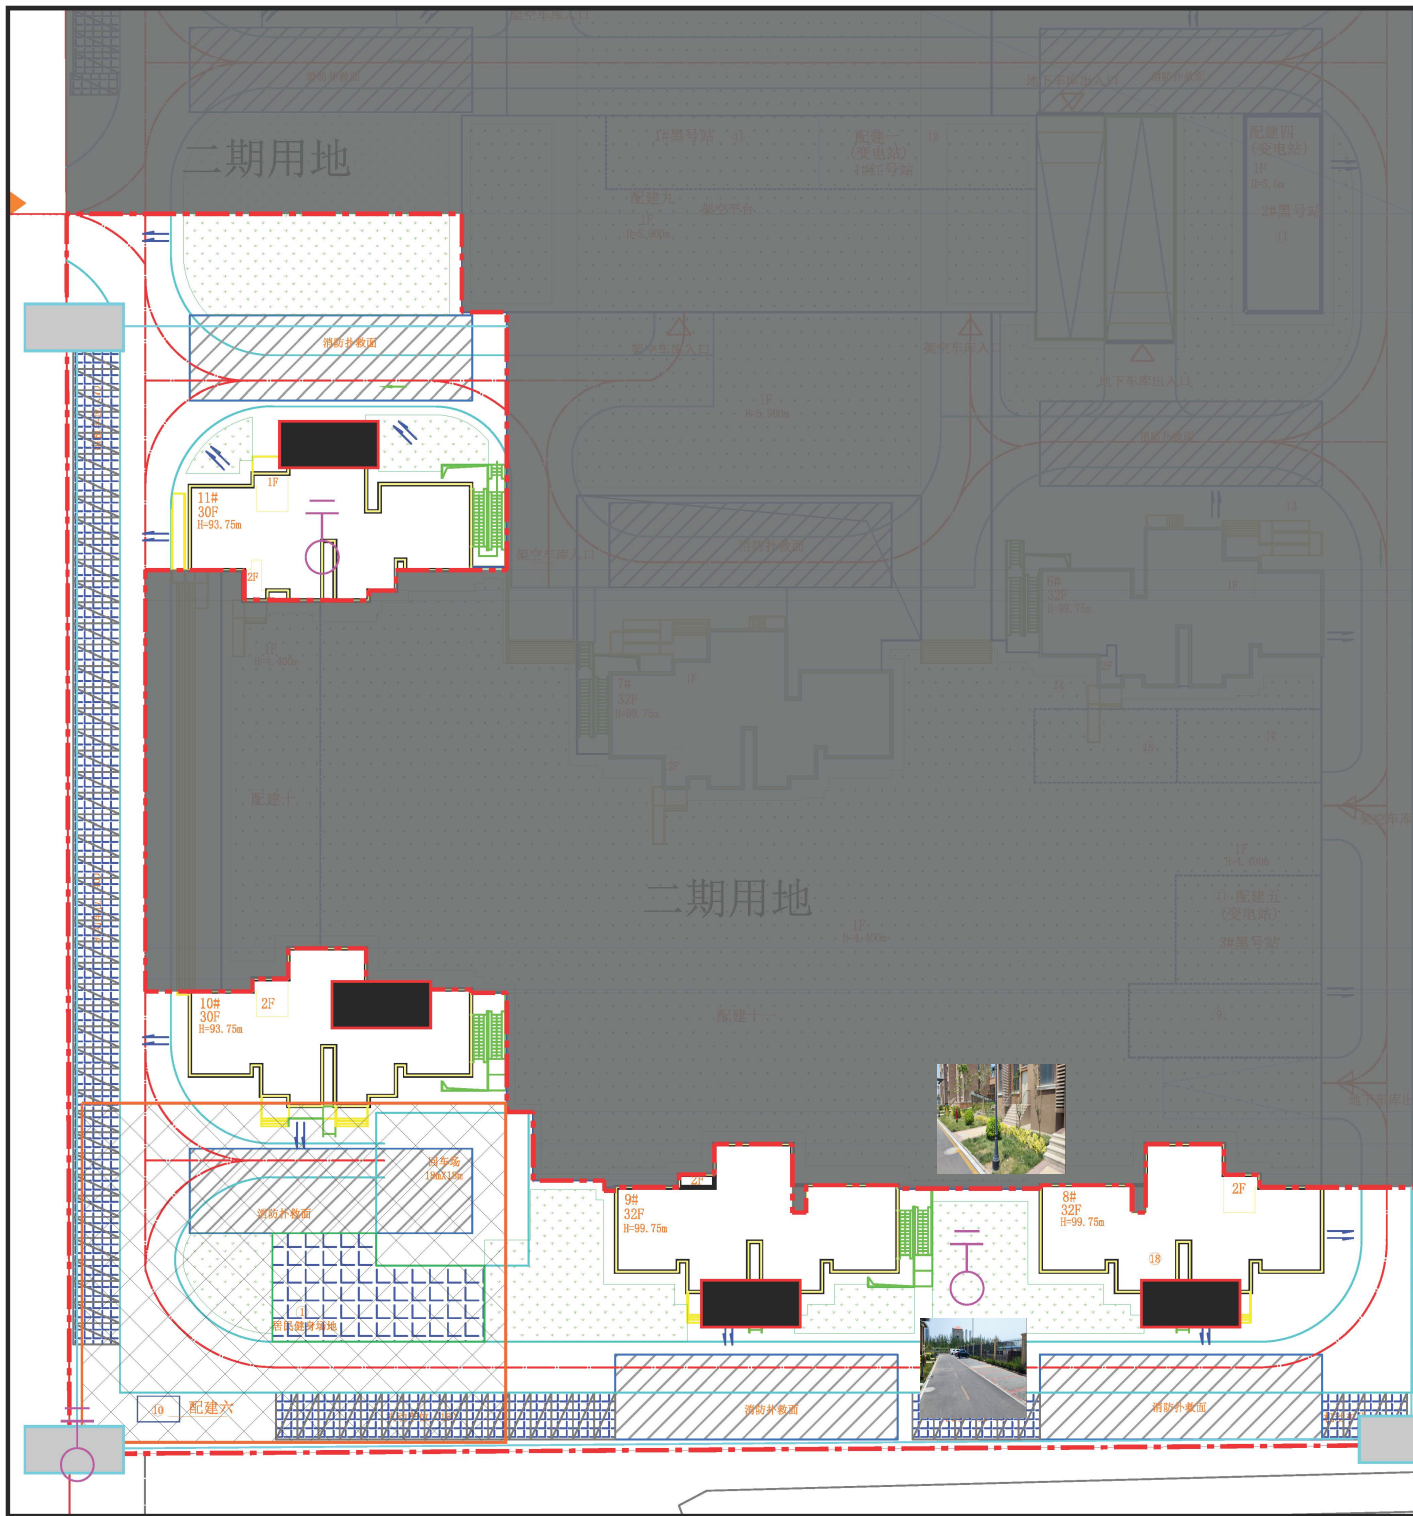
天津普知弘生态环境技术有限公司					
批准	田坤艳	田坤艳	宝德时代蓝湾三期住宅工程（一期）		可研 设计
核定	金雨	金雨			水保 部分
审查	孙玉凤	孙玉凤	水土流失防治责任范围及水土保持措施布设竣工验收图		
校核	康俊玉	康俊玉			
设计	张新蕊	张新蕊			
制图	尚家忠	尚家忠			
设计证号		比例	分示	日期	2023.06
资质证号		图号	附图2

防治区	防治措施		
	工程措施	植物措施	临时措施
建筑物区			泥浆沉淀池*、防尘网覆盖*
道路广场区	雨水排水工程*、透水砖工程*		临时排水沟*、临时沉沙池*、防尘网覆盖*
景观绿化区	土地整治	景观绿化工程*	防尘网覆盖*
临时堆土区			临时拦挡*、防尘网覆盖*
