建设标准厂房及办公楼

建设单位：英联（天津）实业有限公司

编制单位：天津国耀合兴工程咨询有限公司

# 建设标准厂房及办公楼水土保持设施验收报告

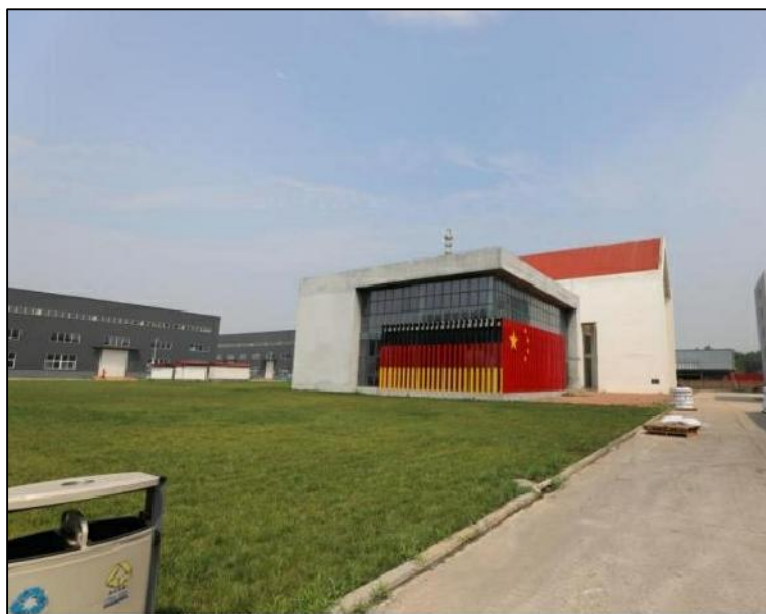
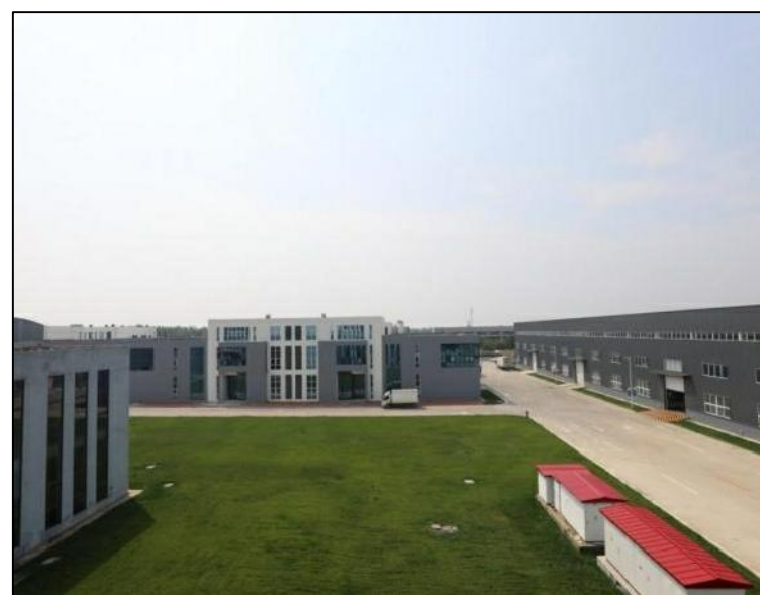
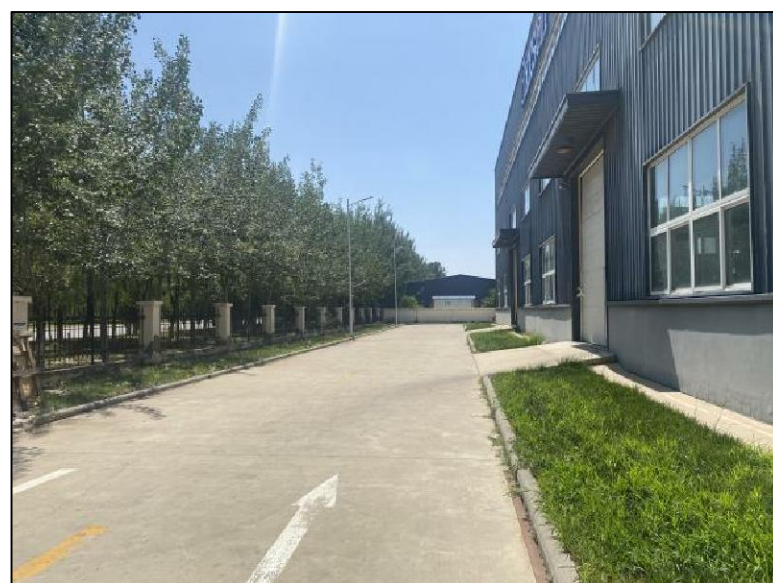
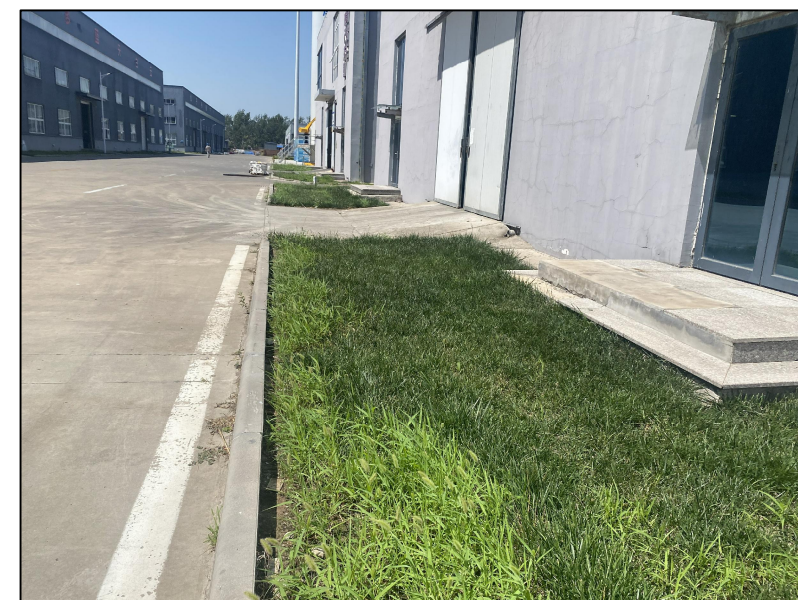
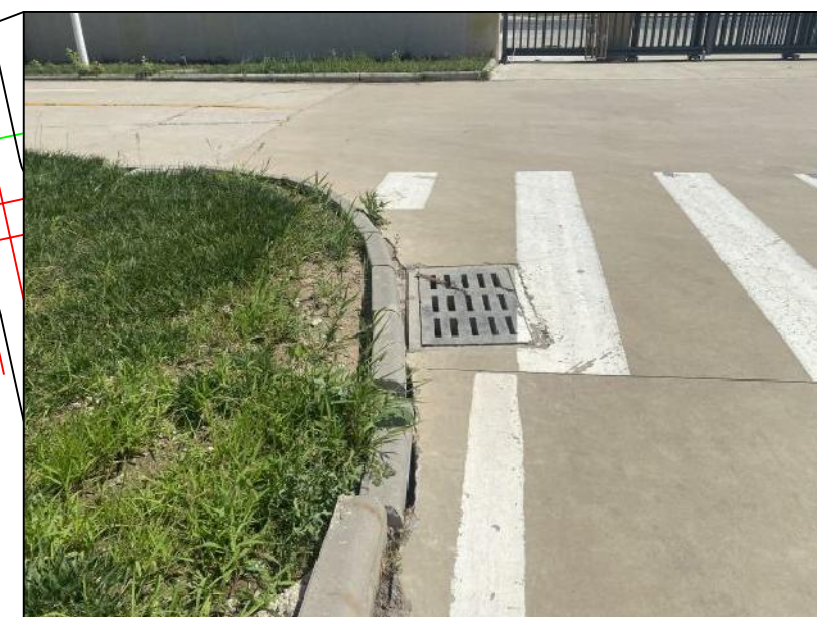
附图2 水土流失防治责任范围及水土保持措施竣工验收图

本项目实际完成工程措施为主体建筑区表土剥离 0.35 万 m<sup>3</sup>；道路及硬化区表土剥离 0.27 万 m<sup>3</sup>，雨水排水工程 3248m；绿化工程区表土回覆 0.62 万 m<sup>3</sup>，土地整治 0.31m<sup>2</sup>；施工生产生活区土地整治 0.20hm<sup>2</sup>；临时堆土区土地整治 0.72hm<sup>2</sup>。
