建筑工业化轻质保温结构一体化预制构件建设项目

水土保持监测总结报告

建设单位: 中艾捷建（天津）装配式建筑科技研发有限公司

2025年2月

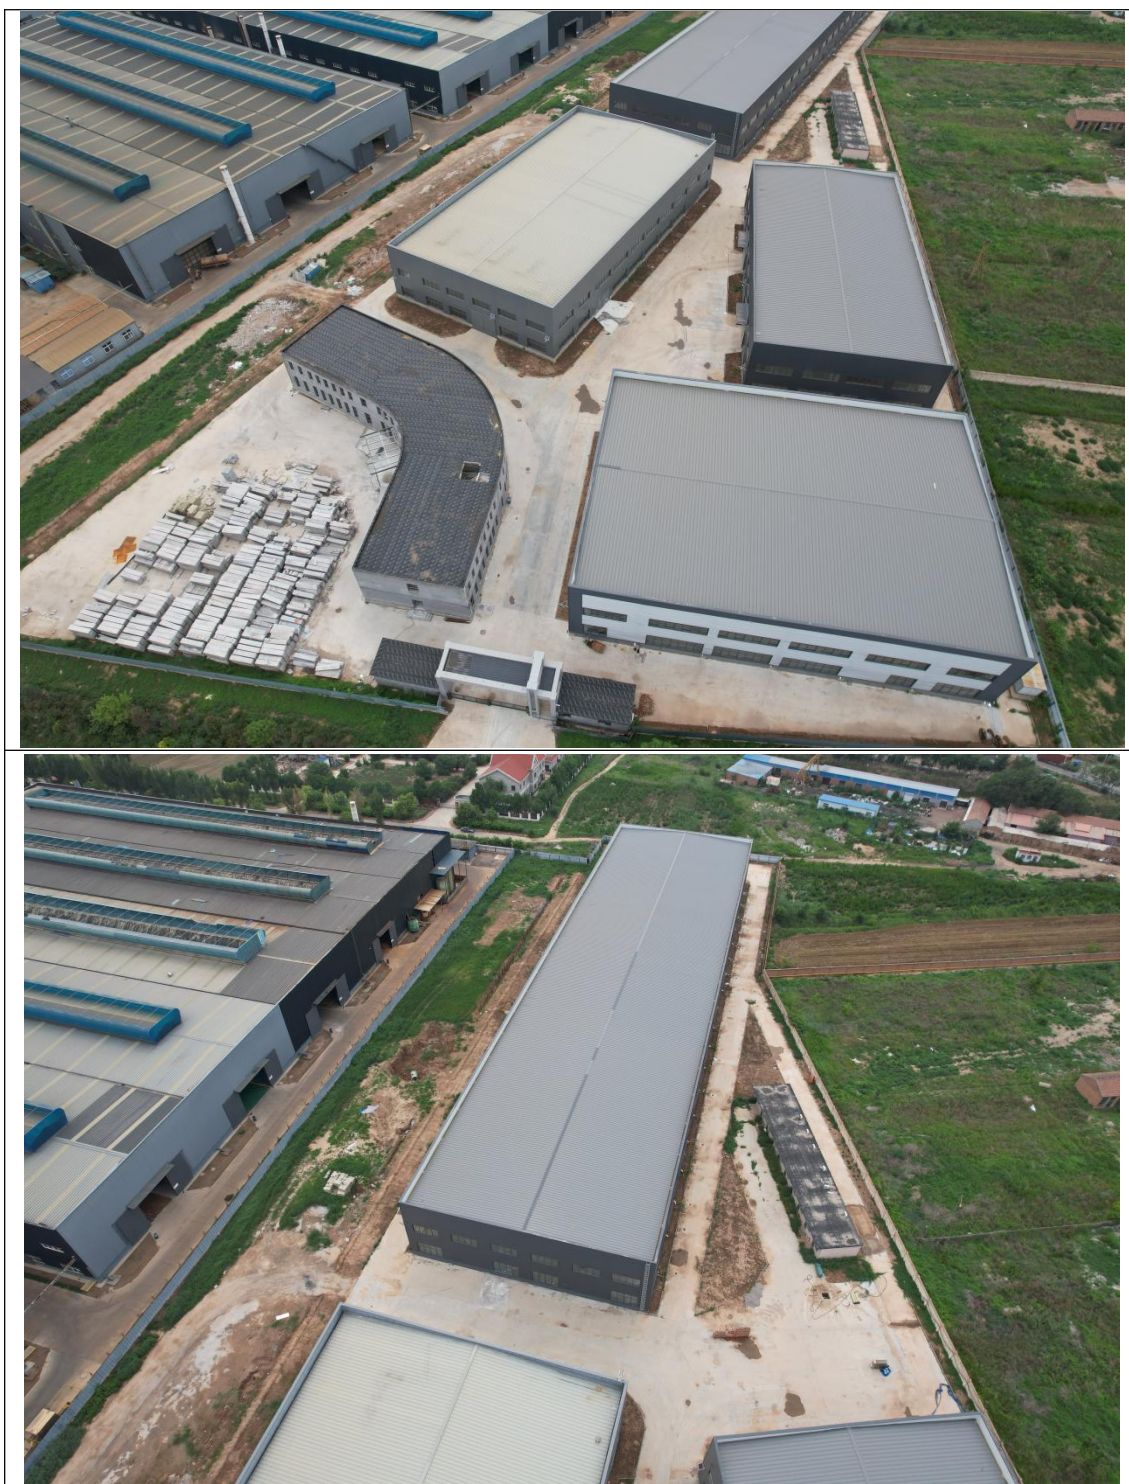
施工期照片

建筑物施工

管线施工
