津西青（挂）2017-03-A 号地块（三、四期）

水土保持设施验收报告

建设单位：天津华锦万吉置业有限公司

编制单位：天津普知弘生态环境技术有限公司

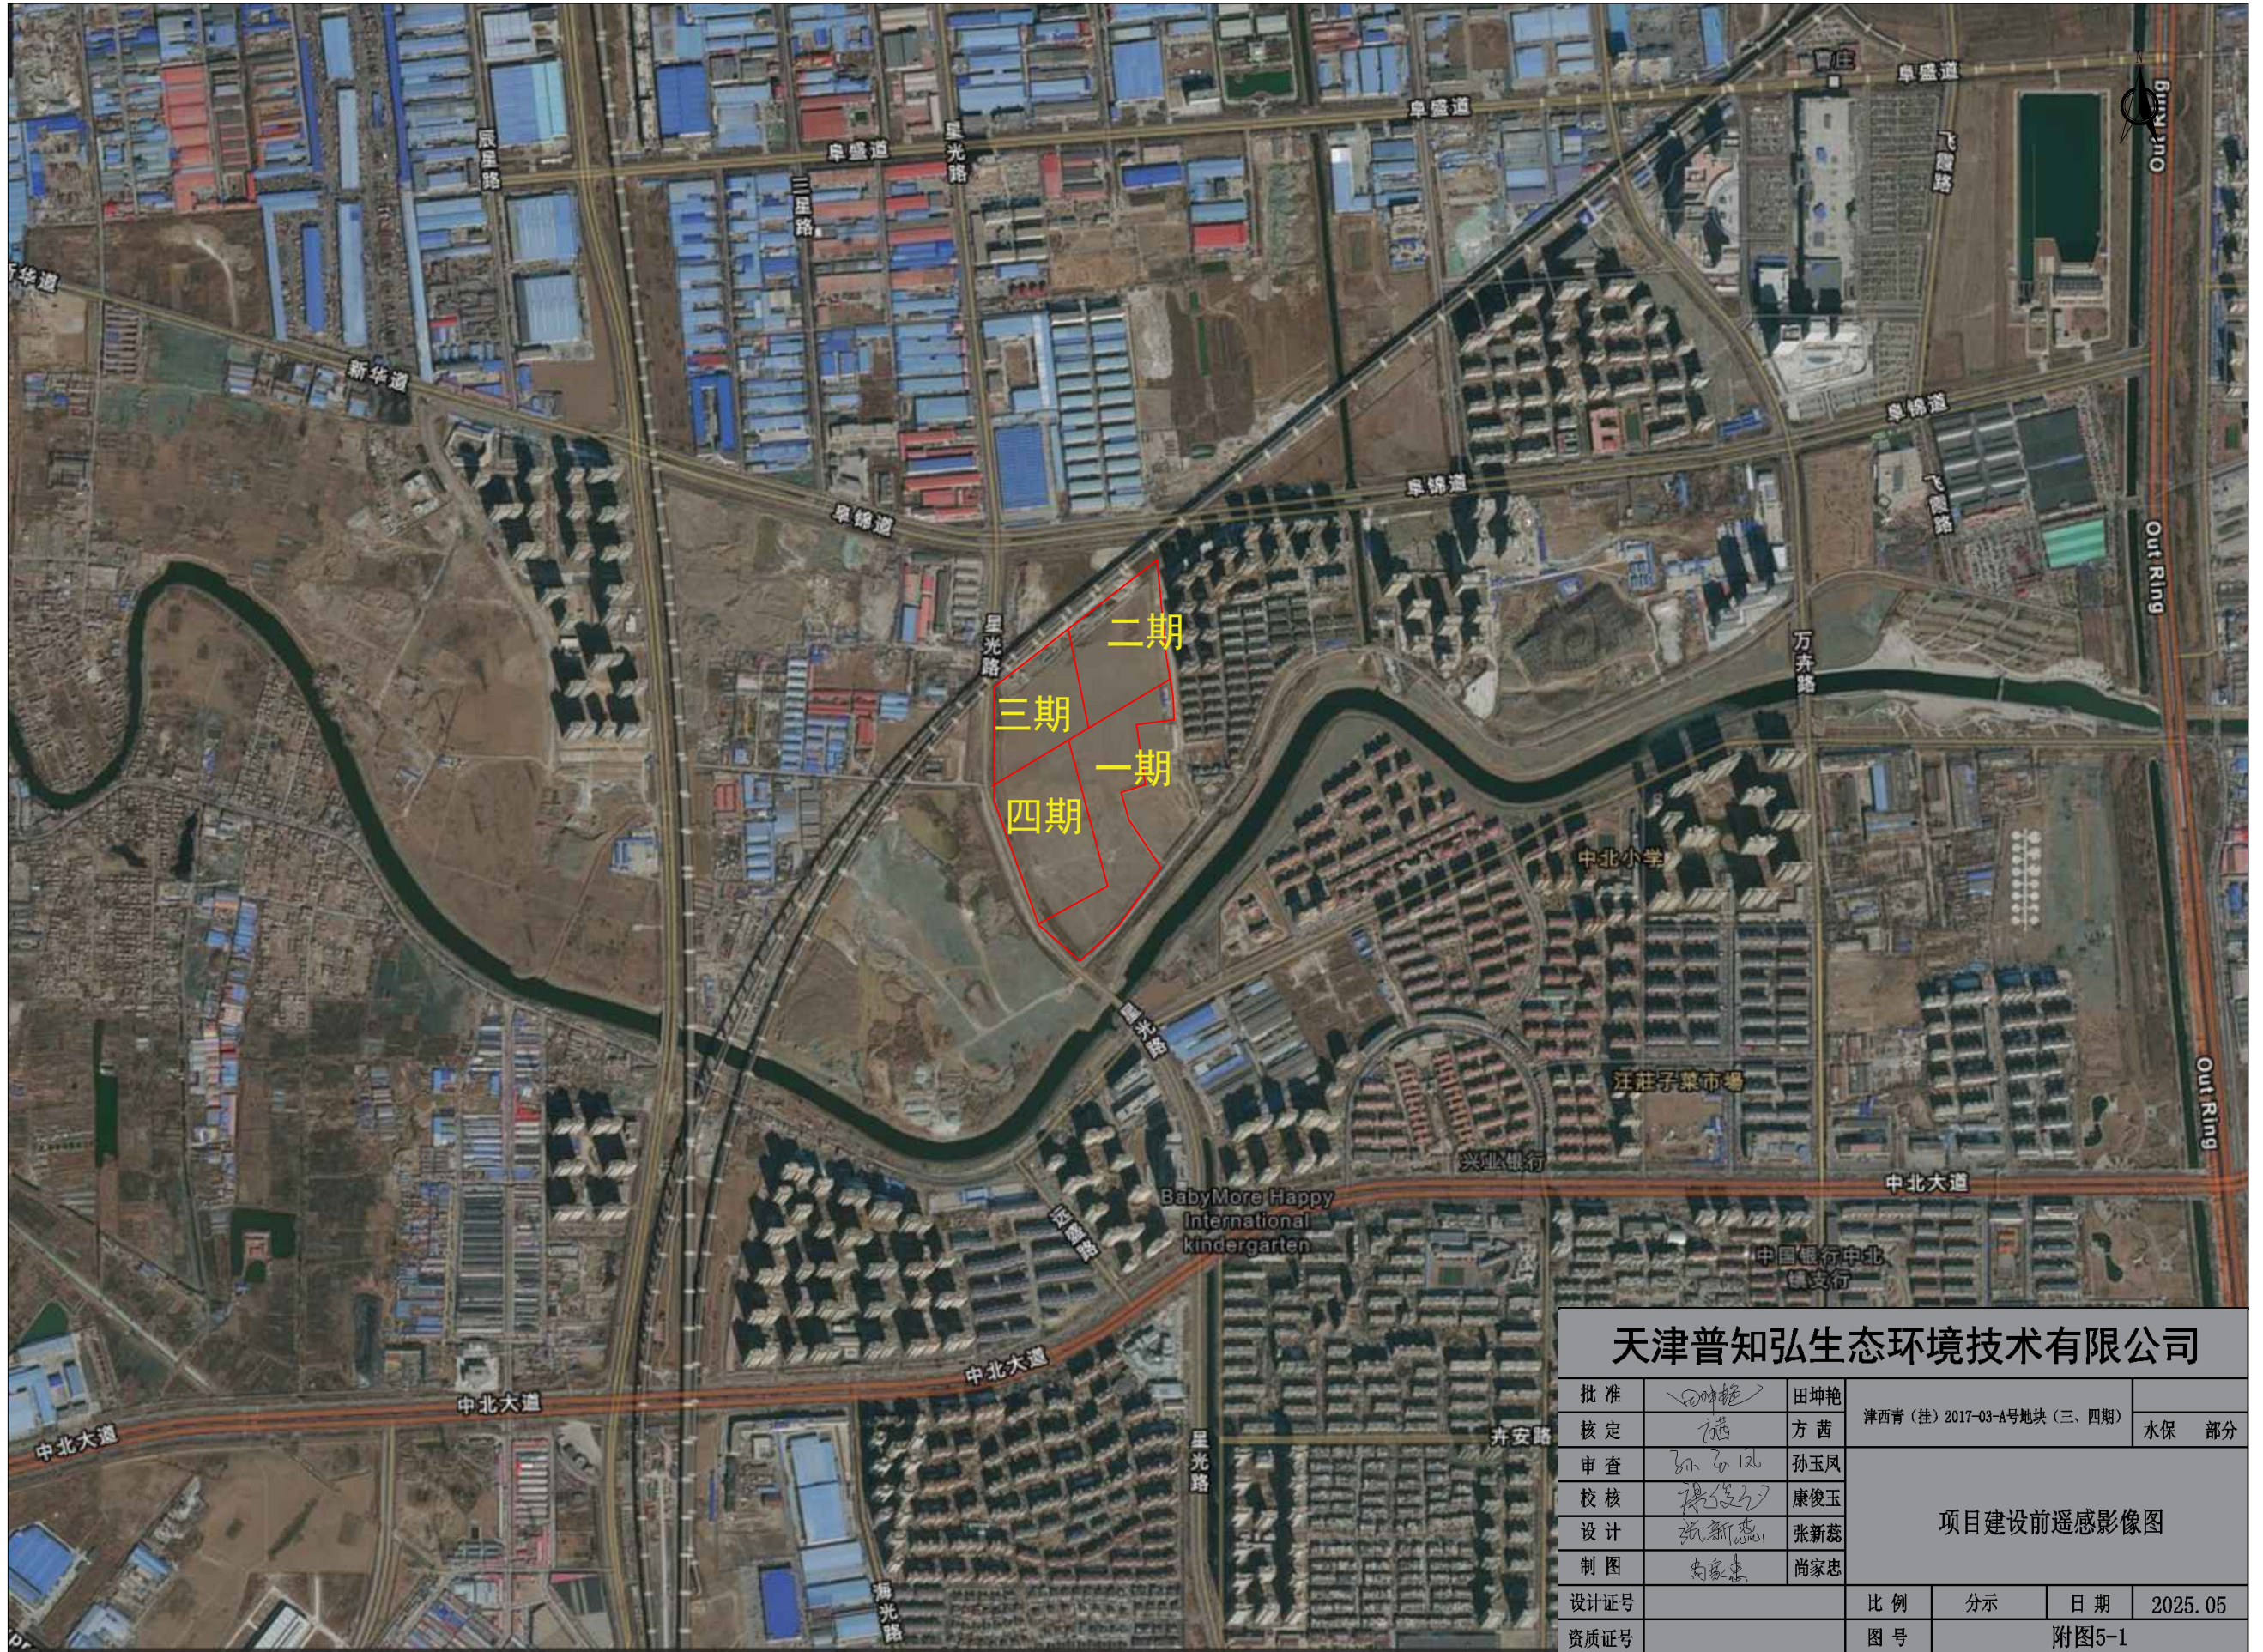
批 准	 	田坤艳	津西青（挂）2017-03-A号地块（三、四期）			水土保持 部分	
核 定	 	方 茜					
审 查	 	孙玉凤	水土流失防治责任范围及水土保持 措施布设竣工验收图				
校 核	 	康俊玉					
设 计	 	张新蕊					
制 图	 	尚家忠					
设计证号			比 例	分 示	日 期	2025. 05	
资质证号			图 号	附图4

分区	措施种类	单位	实际完成
第一部分 工程措施			
建构筑物区	表土剥离	万 m³	0.72
	表土剥离	万 m³	0.41
道路及硬化区	雨水排水工程	m	5500
	表土回覆	万 m³	1.13
景观绿化区	土地整治	hm²	0.79
临时堆土区	土地整治	hm²	2.35
第二部分 植物措施			
景观绿化区	综合绿化	hm²	3.77
第三部分 临时措施			
建构筑物区	防尘网苫盖	m²	13000
	临时排水沟	m	3408
道路及硬化区	临时沉砂池	座	4
	临时洗车池	座	1
	防尘网苫盖	m²	8500
	防尘网苫盖	m²	37700
景观绿化区	防尘网苫盖	m²	6500
	临时排水沟	m	370
	临时沉砂池	座	1
	防尘网苫盖	m²	23500
临时堆土区	编织袋拦挡	m	570
	临时排水沟	m	578
	临时沉砂池	座	1
