中小河流治理重点县综合整治和水系连通试点天津
市西青区南运河辛口镇项目一区

水土保持设施验收报告

建设单位：天津市西青区水利工程建设管理中心

2020年2月

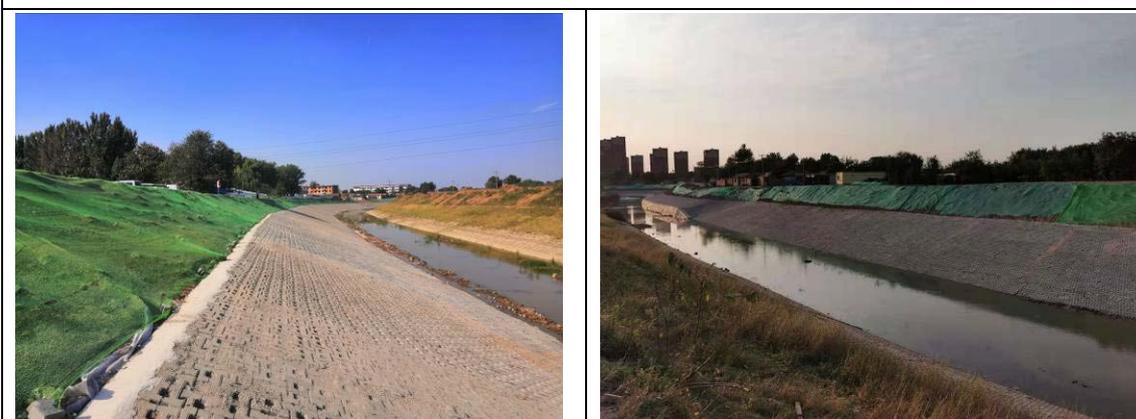
岸坡护砌及撒播草籽

本工程实际完成水土保持植物措施弃土场撒播草籽 5.75hm²，临时堆土区撒播草籽 1.24hm²。

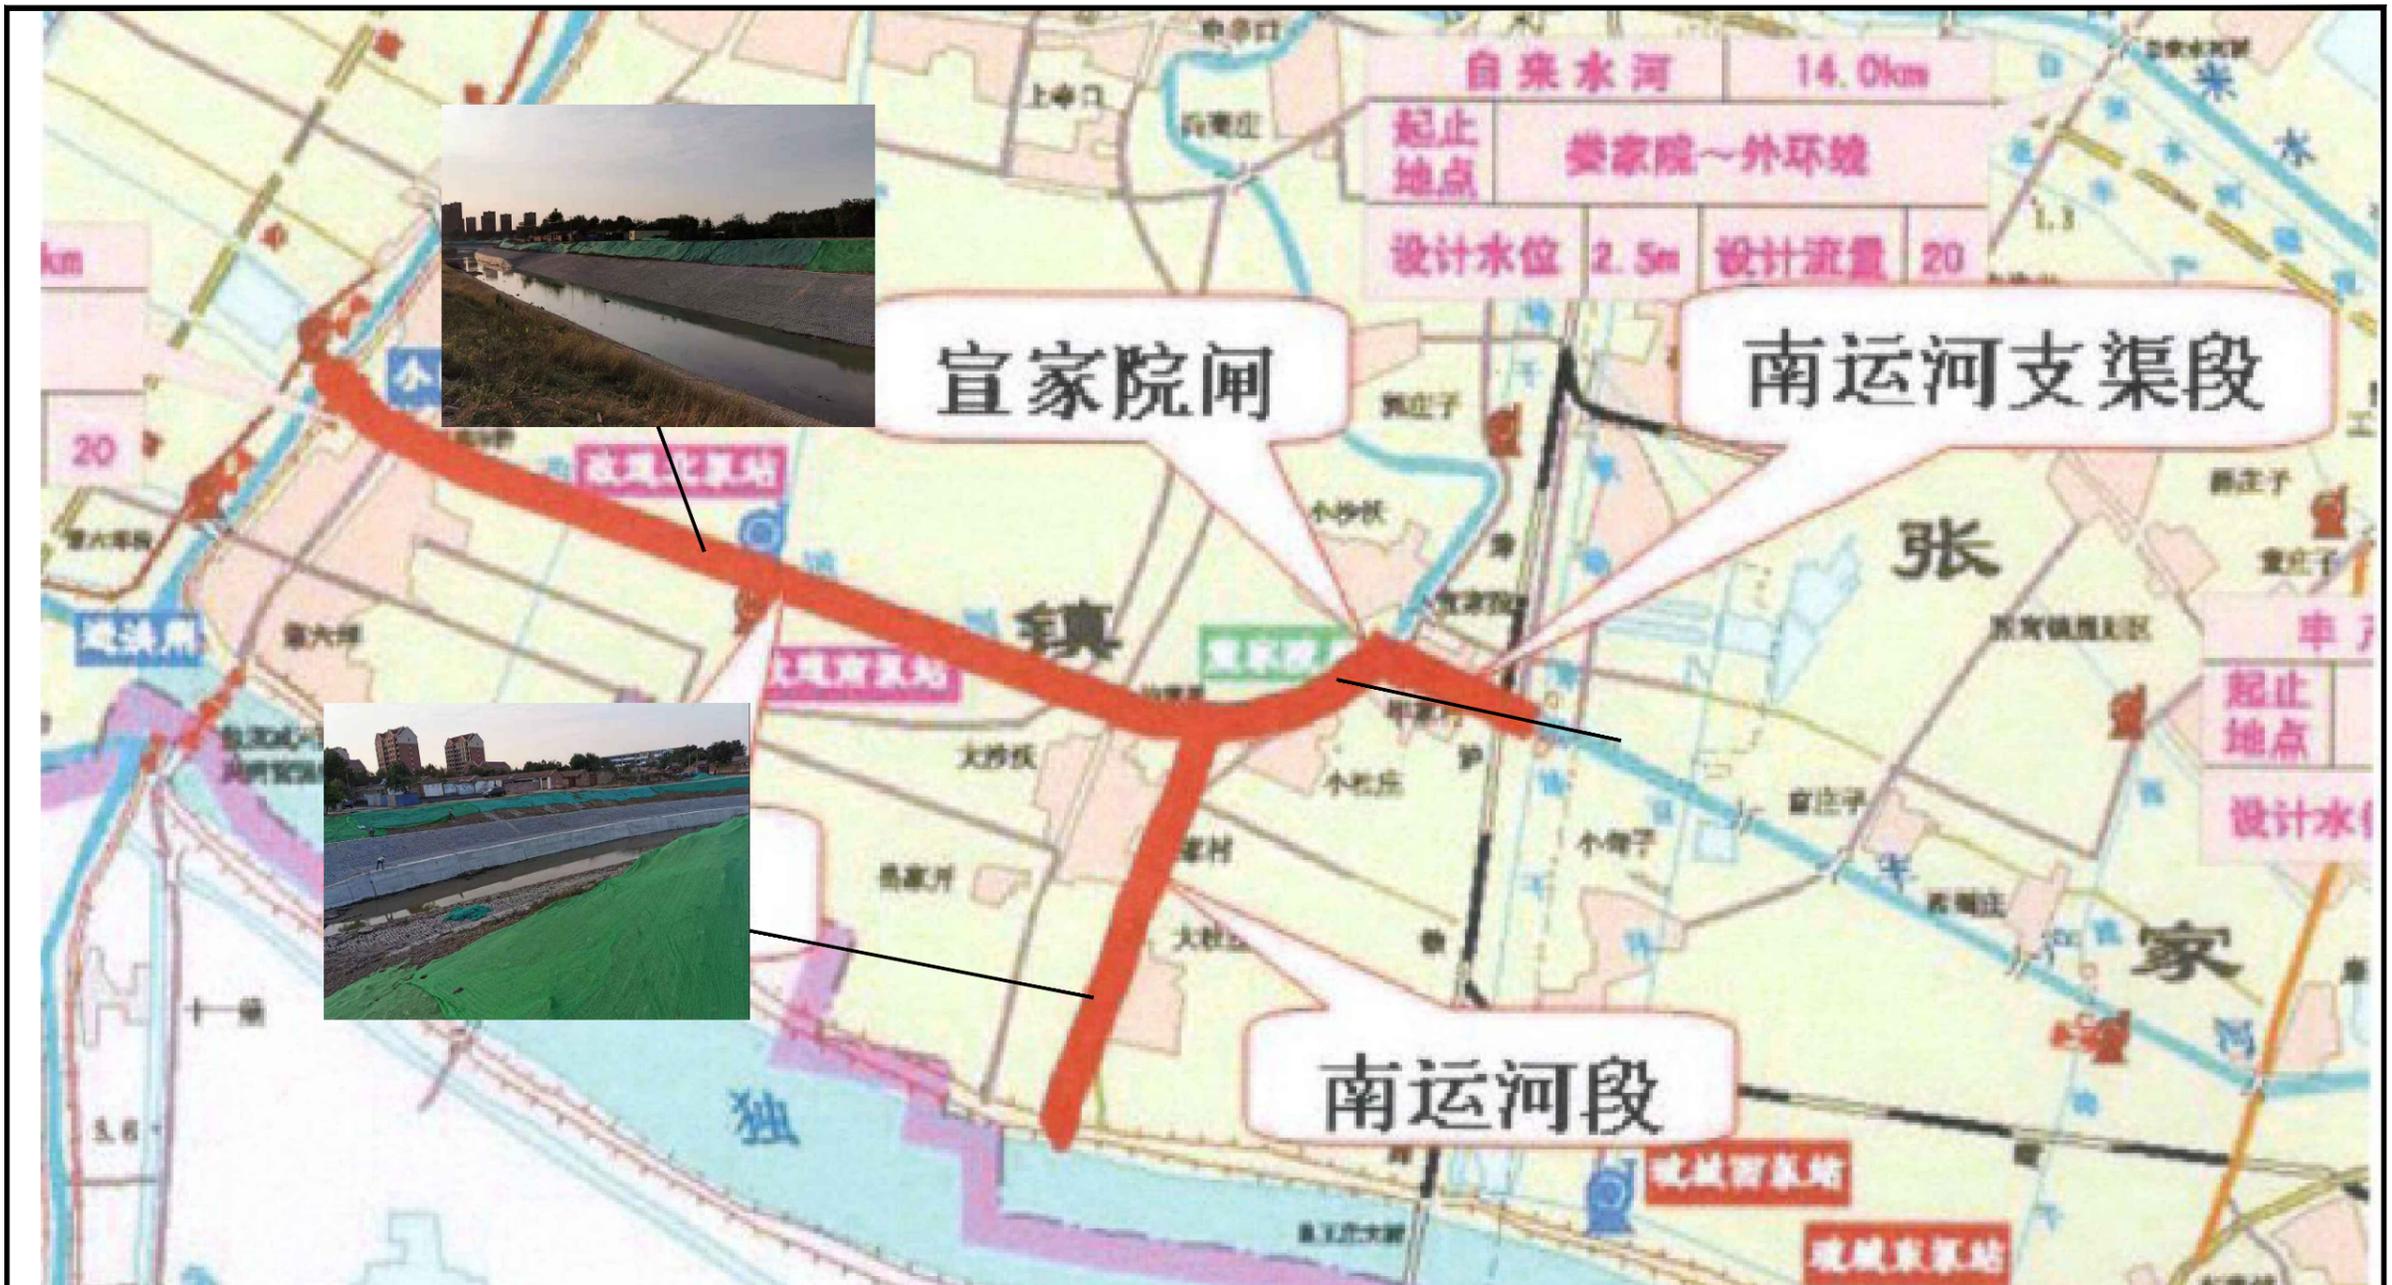
批准		中小河流治理重点县综合整治和水系连通试点天津市西青区南运河辛口镇项目一区	验收	阶段
核定			水保	部分
审查		水土流失防治责任范围及水土保持设施竣工验收图		
校核				
设计				
制图				
设计证号		比例	日期	2020.01
资质证号		图号	附图2

项目实际发生的水土流失防治责任范围为 19.44hm²，均为项目建设区，直接影响区未发生，详见表 3.1-1 和水土流失防治责任范围图。
